## Termal Kamera Ölçüm Raporu

Konu / Subject : Family Mall Termal Kamera Ölçüm Raporu

15.09.09...17.09.09 tarihleri arasında, Irak Erbil de bulunan, Family Mall alışveriş merkezine ait, yapmış olduğumuz termal kamera ölçüm sonuçları ekte dikkatinize sunulmuştur.

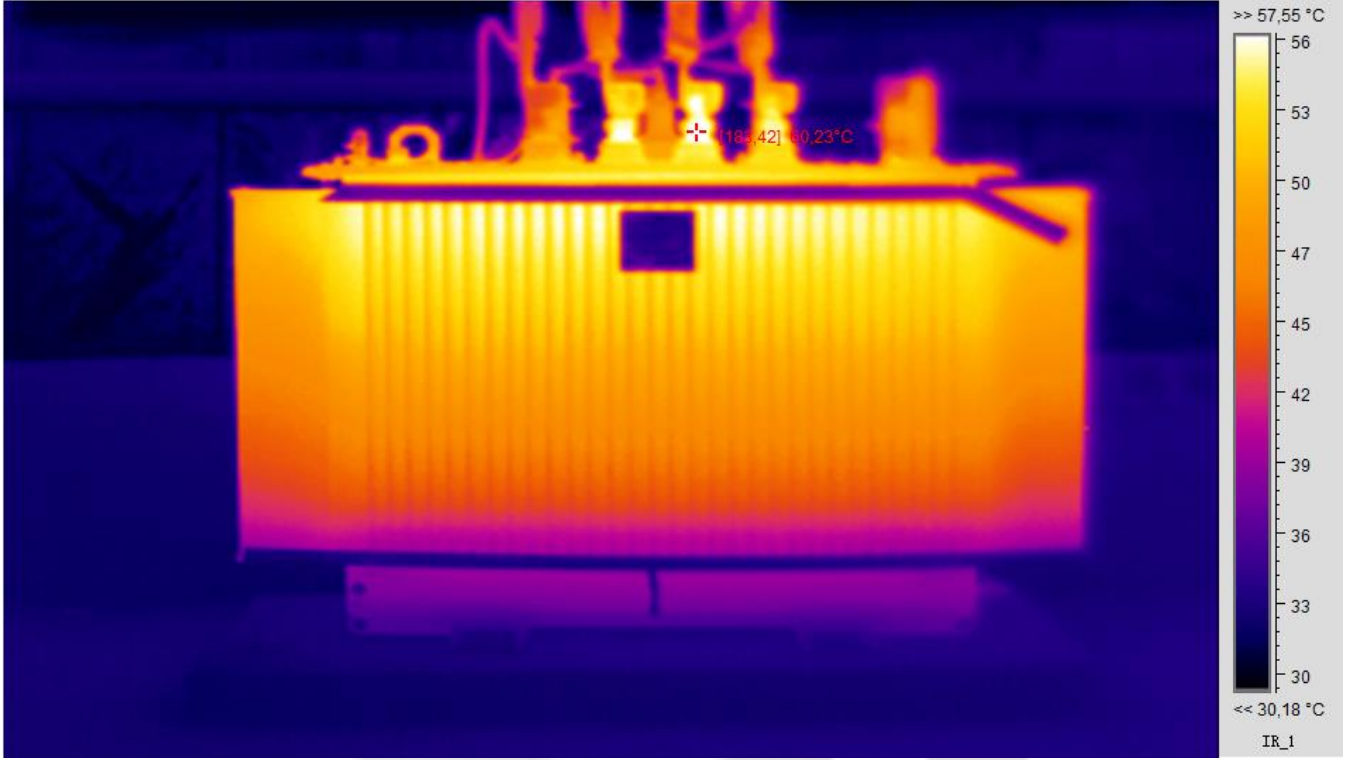
## Trafo 1

TR1 trafosunda yapılan ölçümlerde trafo üzerinde ölçülen max sıcaklık 60,23 C olup ölçüm sırasında trafo üzerindeki yük faz başına ortalama 1500A dir.

Trafo ölçümlerinde sorun yaratacak bir ısınma gözlemlenmemiştir.

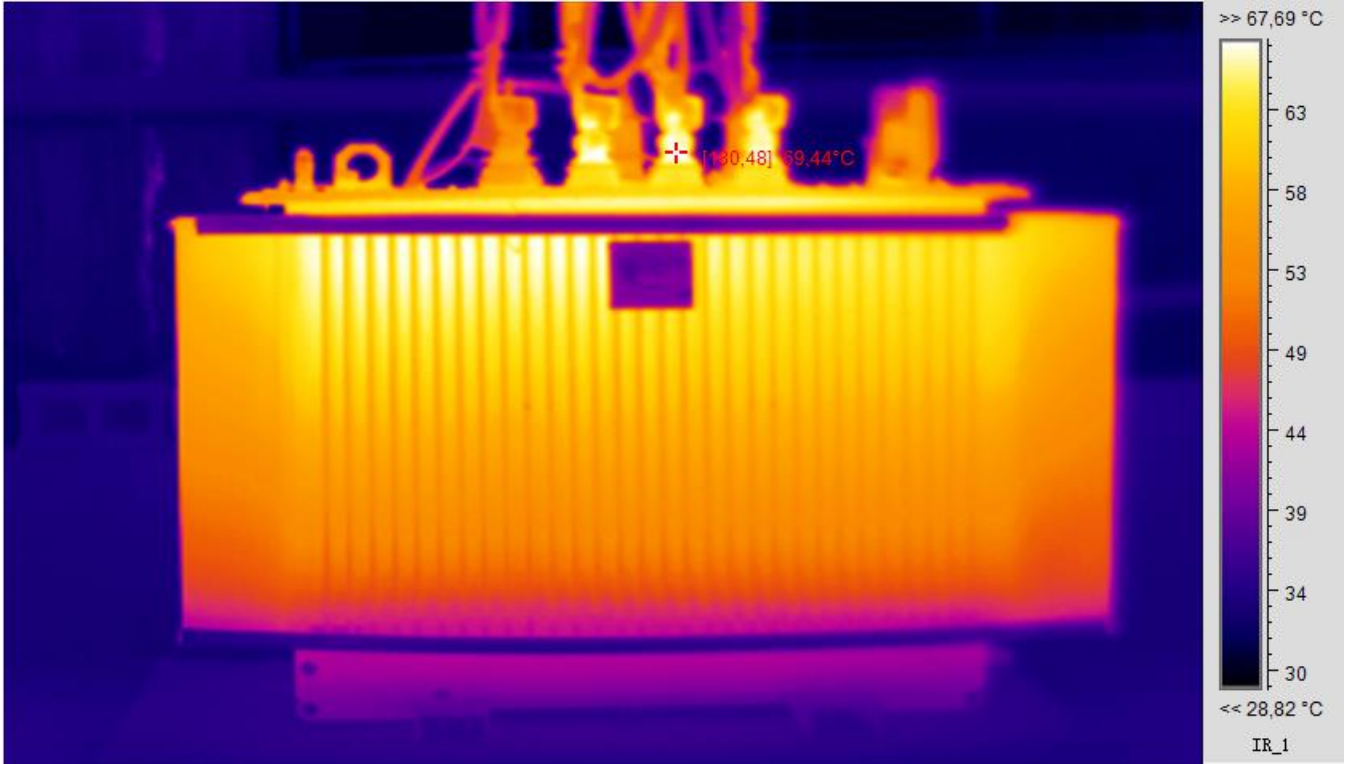
## Trafo 2

TR2 trafosunda yapılan ölçümlerde trafo üzerinde ölçülen max sıcaklık 69,44 C olup ölçüm sırasında trafo üzerindeki yük faz başına ortalama 1920 A dir.

Trafo ölçümlerinde sorun yaratacak bir ısınma gözlemlenmemiştir.

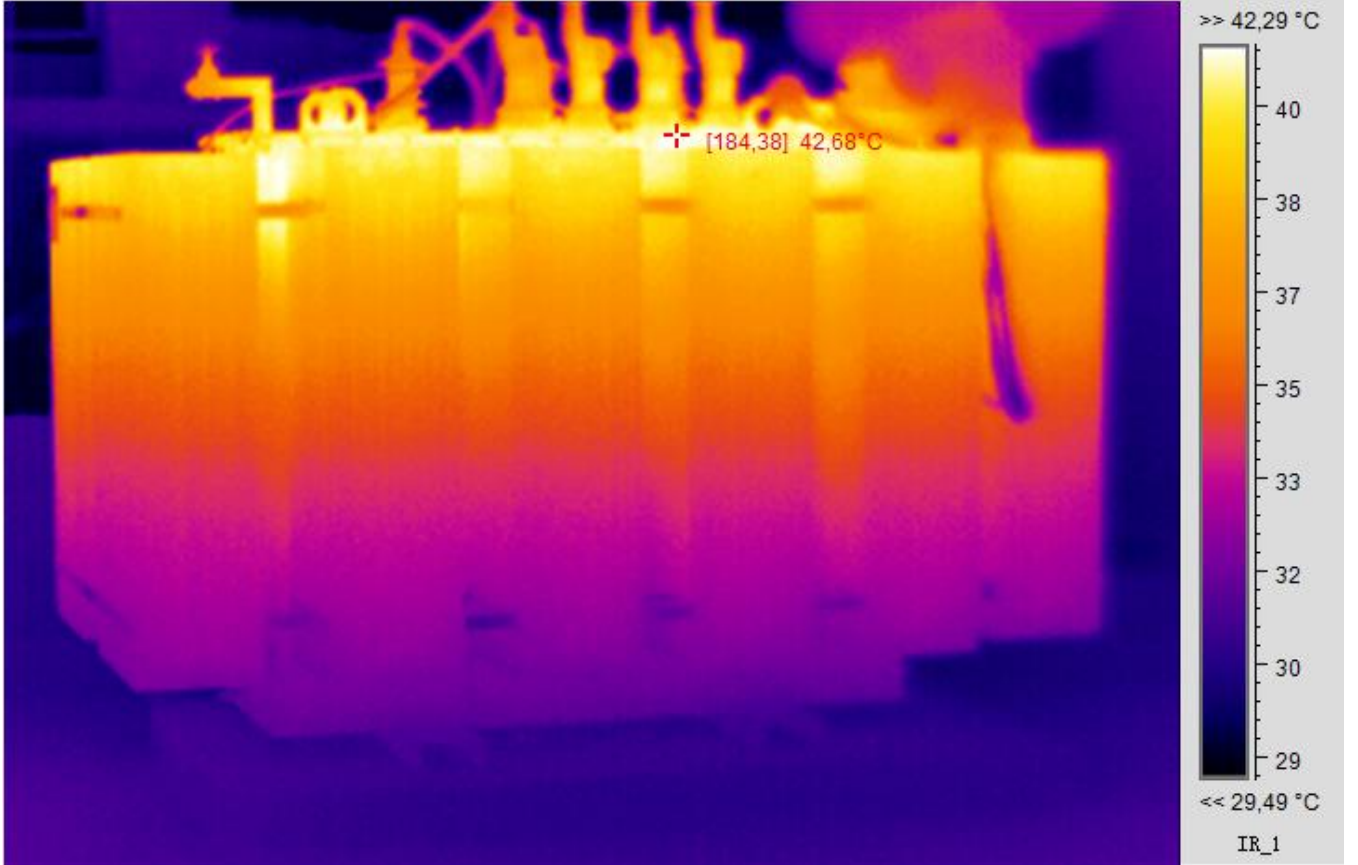
### Trafo 3

TR3 trafosunda yapılan ölçümlerde trafo üzerinde ölçülen max sıcaklık 42,68 C olup ölçüm sırasında trafo üzerindeki yük faz başına ortalama 560 A dir.

Trafo ölçümlerinde sorun yaratacak bir ısınma gözlemlenmemiştir.

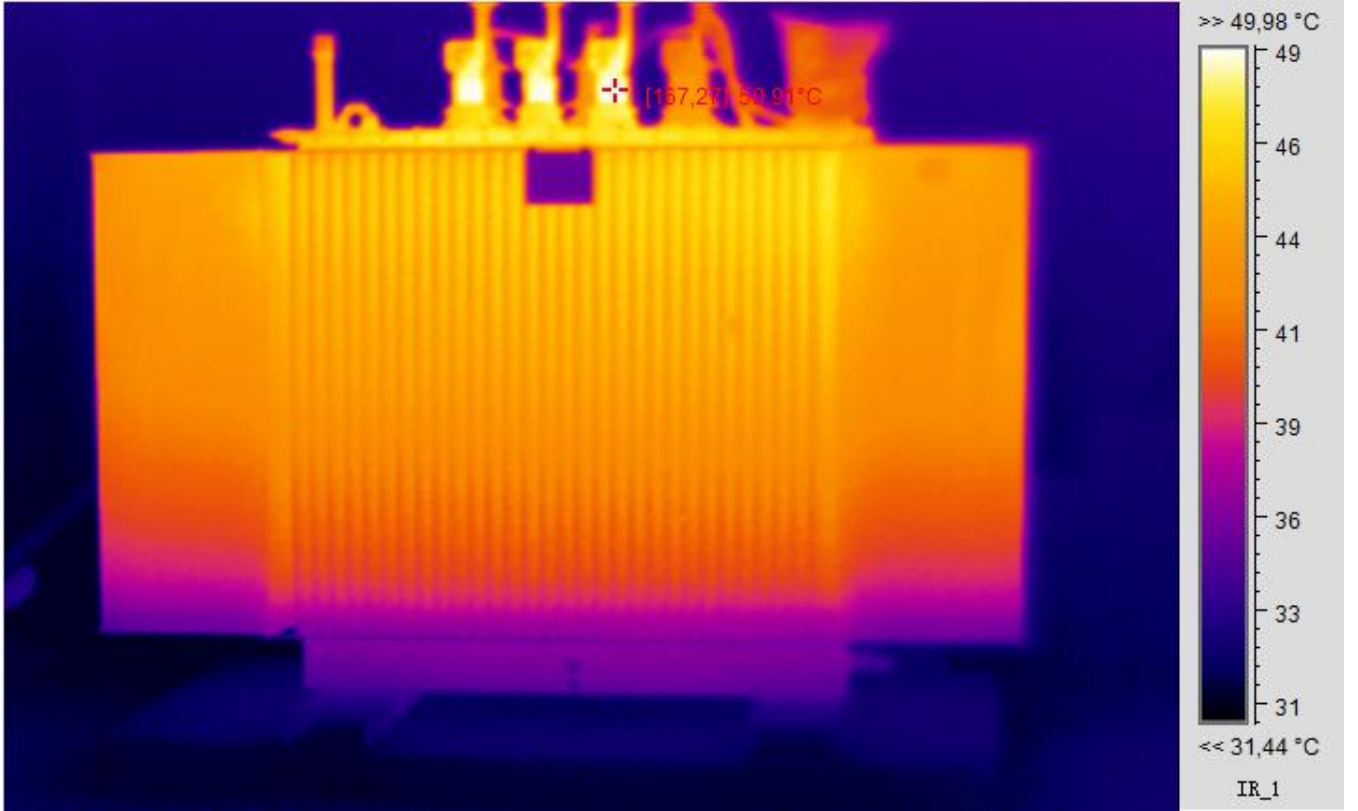
#### Trafo 4

TR4 trafosunda yapılan ölçümlerde trafo üzerinde ölçülen max sıcaklık 50,91 C olup ölçüm sırasında trafo üzerindeki yük faz başına ortalama 1260 A dir.

Trafo ölçümlerinde sorun yaratacak bir ısınma gözlemlenmemiştir.

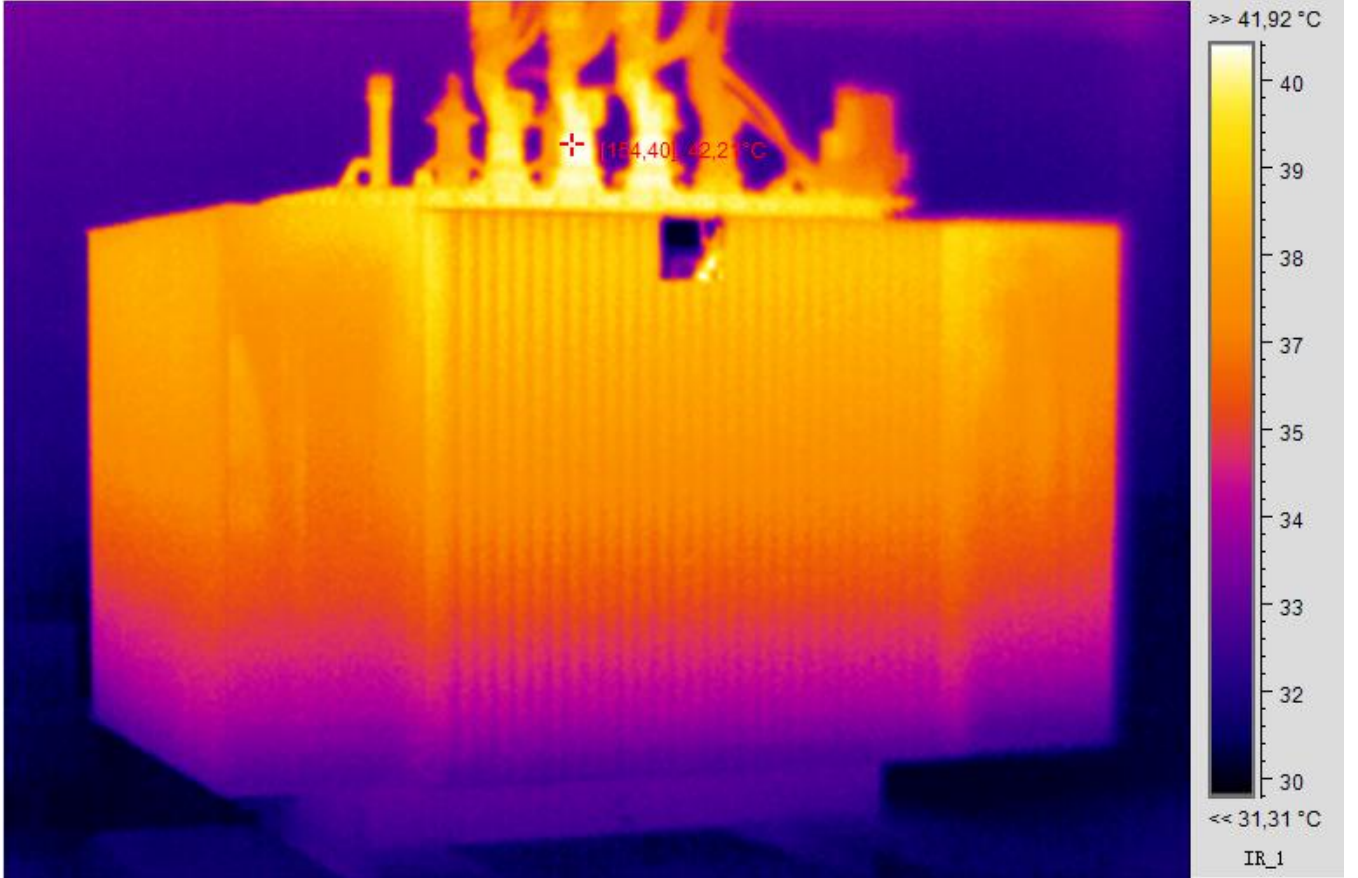
## Trafo 5

TR5 trafosunda yapılan ölçümlerde trafo üzerinde ölçülen max sıcaklık 42,21 C olup ölçüm sırasında trafo üzerindeki yük faz başına ortalama 990 A dir.

Trafo ölçümlerinde sorun yaratacak bir ısınma gözlemlenmemiştir.

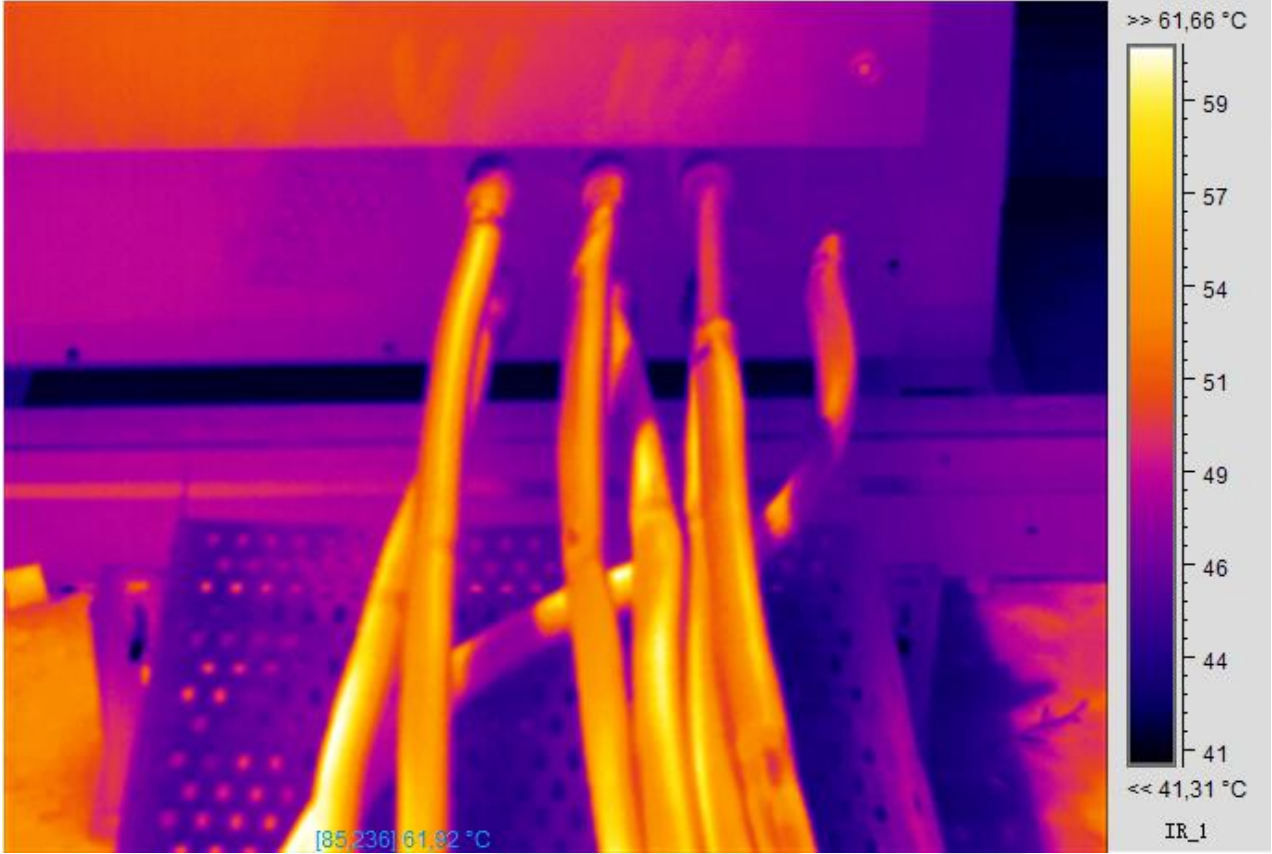
## Chiller Besleme Kabloları (Çatı)

Chiller ünitelerini besleyen tüm kabloların üzeri, arada 1 mt hava boşluğu kalacak şekilde (yanlar açık) kapatılmalıdır. Mevcut resimde kablo üzerinde fazla yük olmamasına rağmen kablolar üzerinde 62 derecelik bir ısınma mevcuttur. Kablolar için max kabul edilebilir sıcaklık 70 derecedir. Ayrıca kabloların devamlı olarak sıcak ve soğuğa maruz kalması kabloların dış kılıflarının kırılgan bir yapı olarak ömrünün kısılmasına sebep olacaktır.

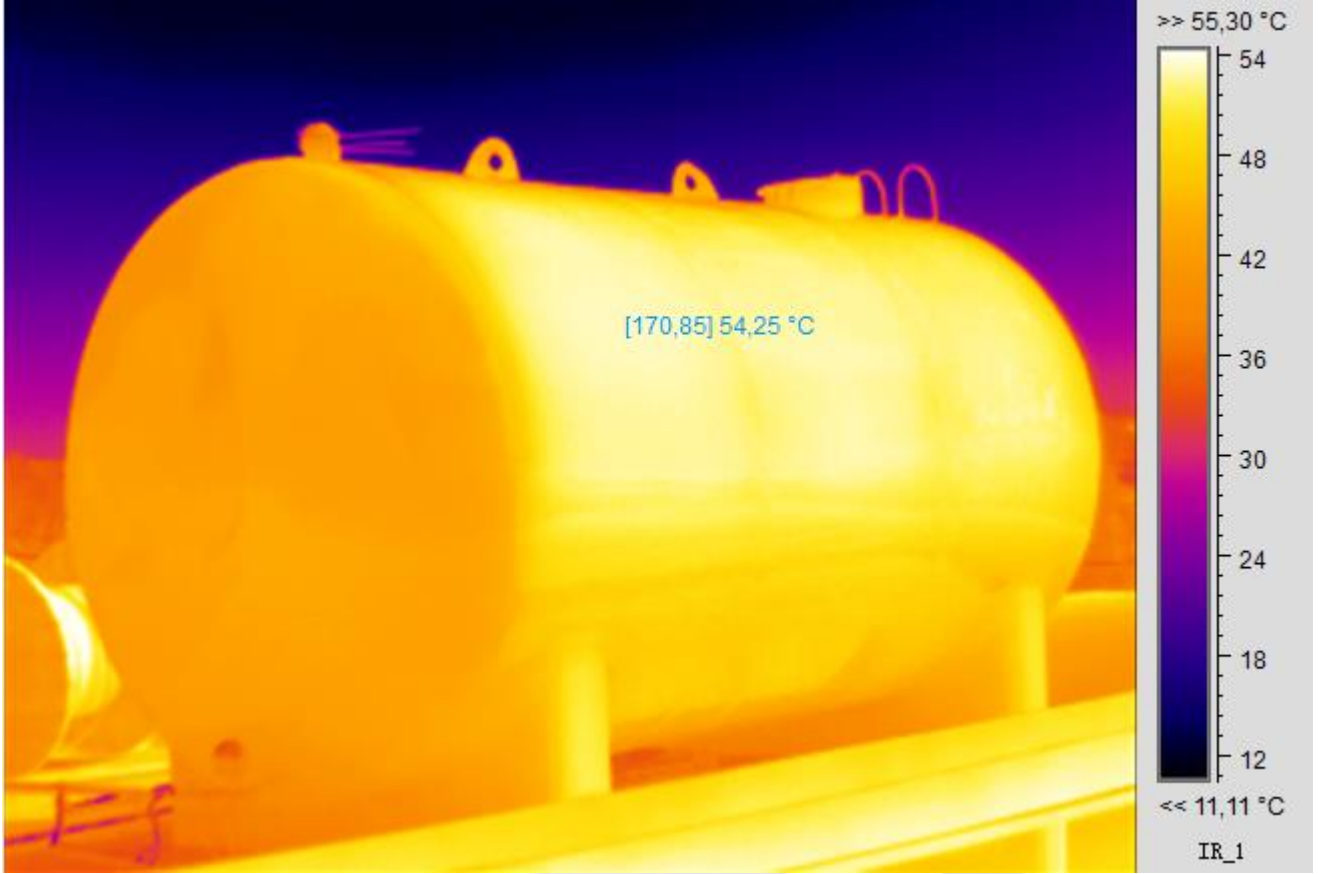
### Çatı Mazot Tankı (Çatı)

Çatı mazot tankı direkt olarak güneşin altına konmuştur. Üzerinin mutlaka kapatılması gerekmektedir.

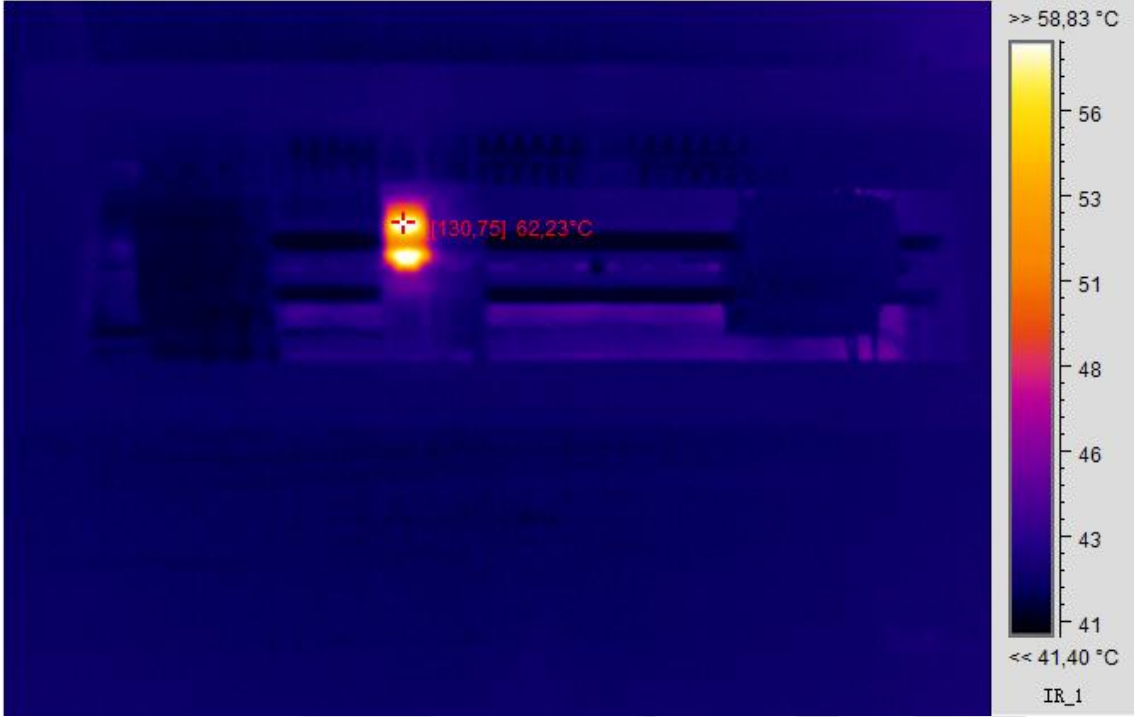
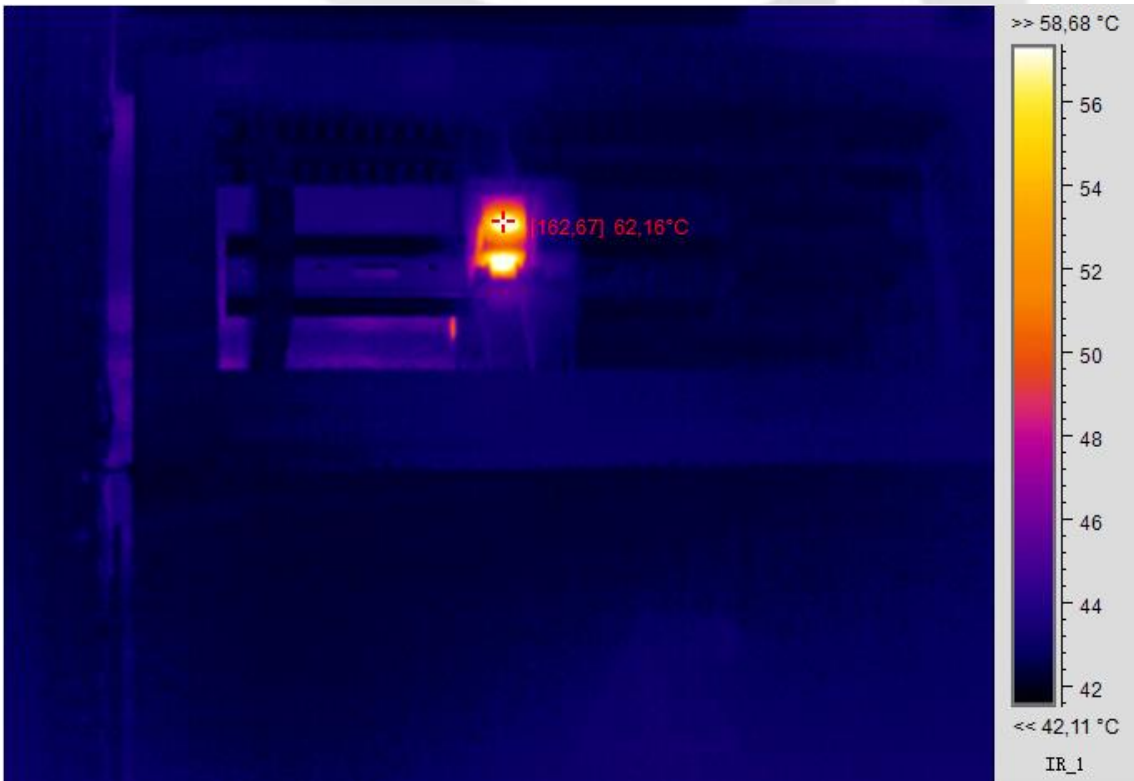
## Grup2 Chiller Panosu (Çatı)

Panoda kullanılan kumanda rölelerinde aşırı ısınma görülmüştür. Bu nedenle kumanda kontaktörü ile değiştirilmelidir.

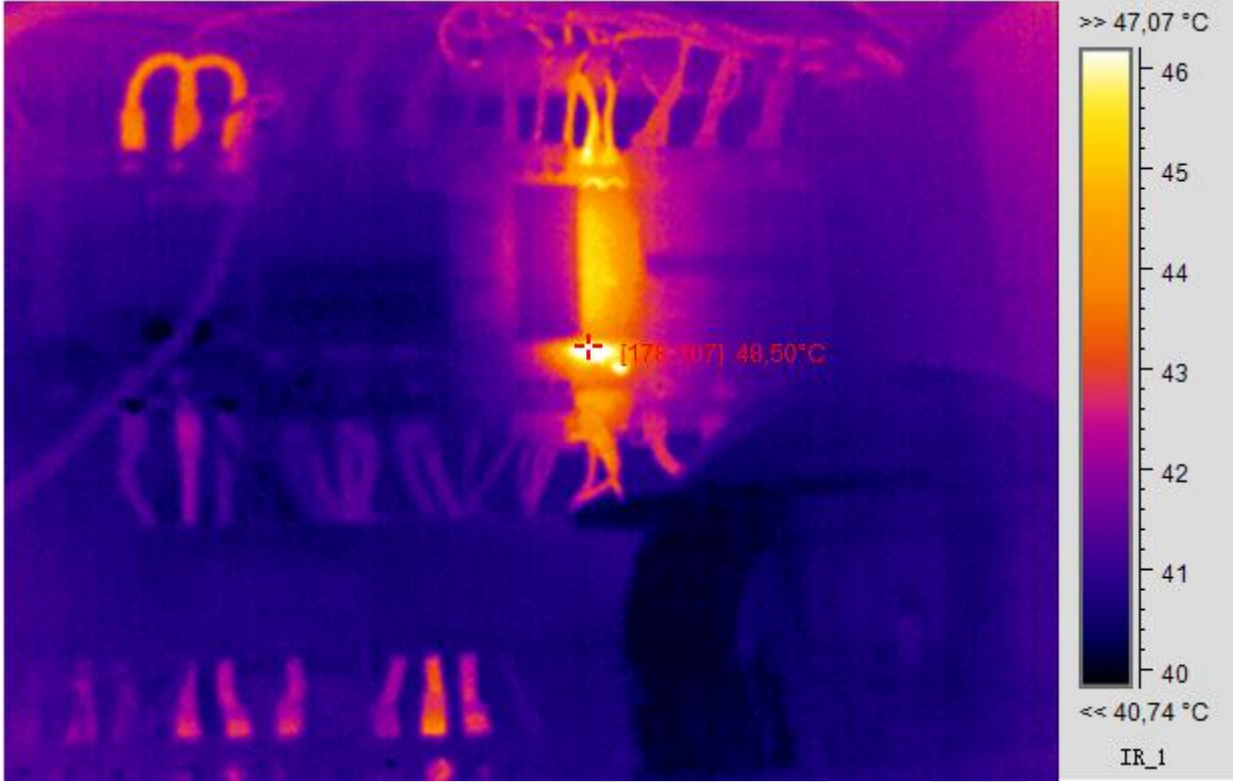
### Egzost Fanı Kontrol Panosu (Çatı)

Sigorta bağlantı noktalarında 48,50 derece sıcaklık ölçülmüştür. Sigorta üzerindeki yük kontrol edilip eğer fazla yük var ise uygun bir sigorta ile değiştirilmeli veya sigorta bağlantı noktalarının durumu kontrol edilmelidir.

Panonun tüm bağlantıları kontrol edilerek pano kanal kapakları kapatılmalıdır. Kablolar üzerindeki akımlar kontrol edilmelidir.

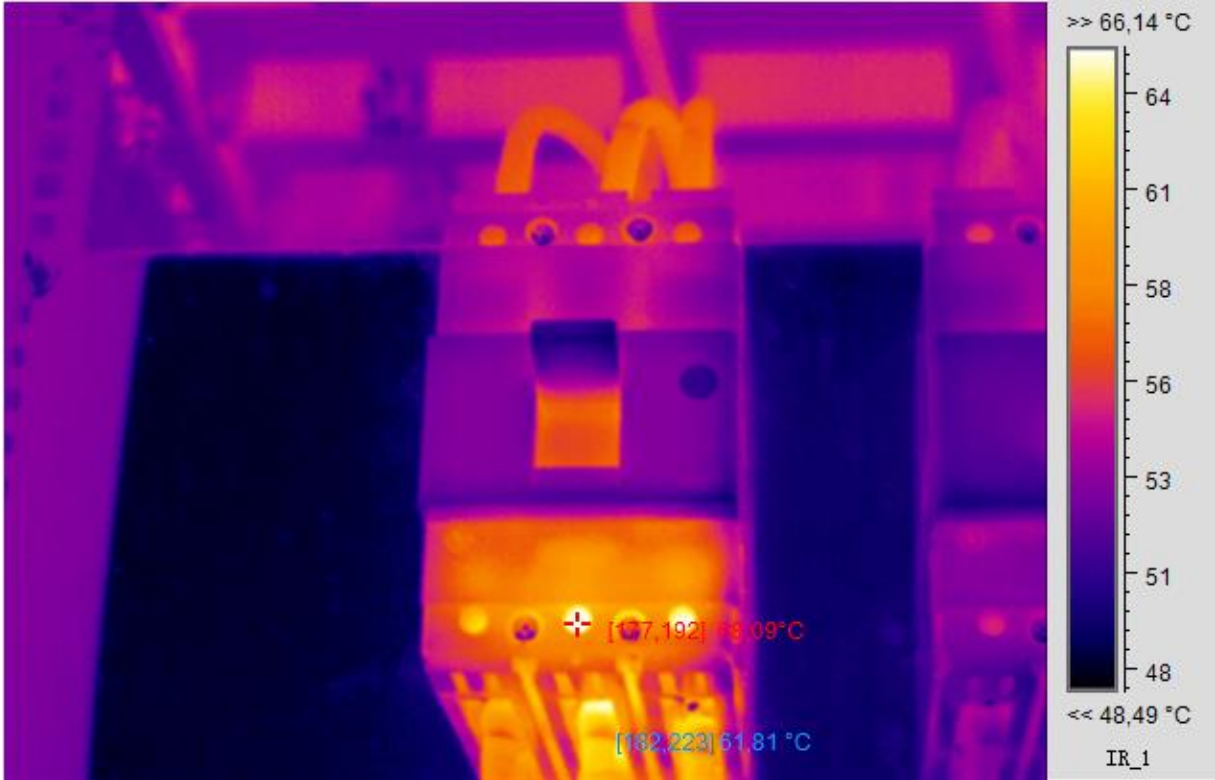
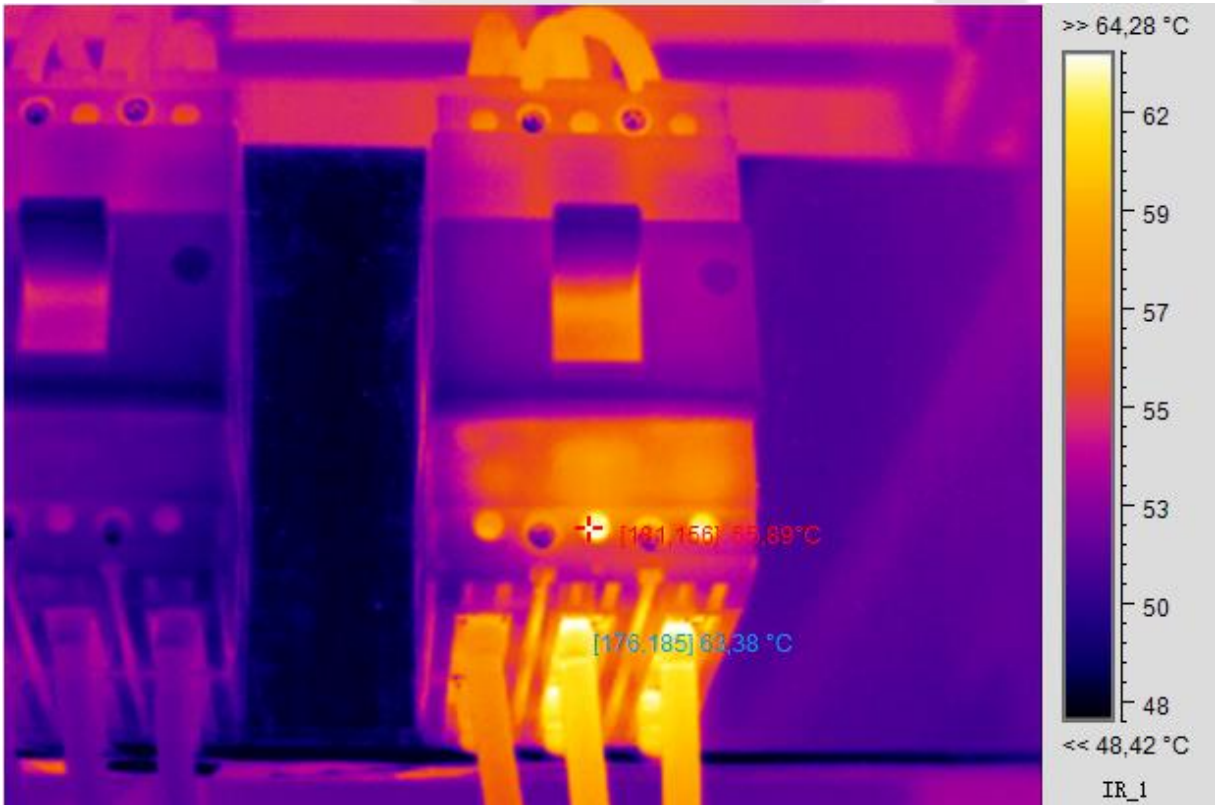
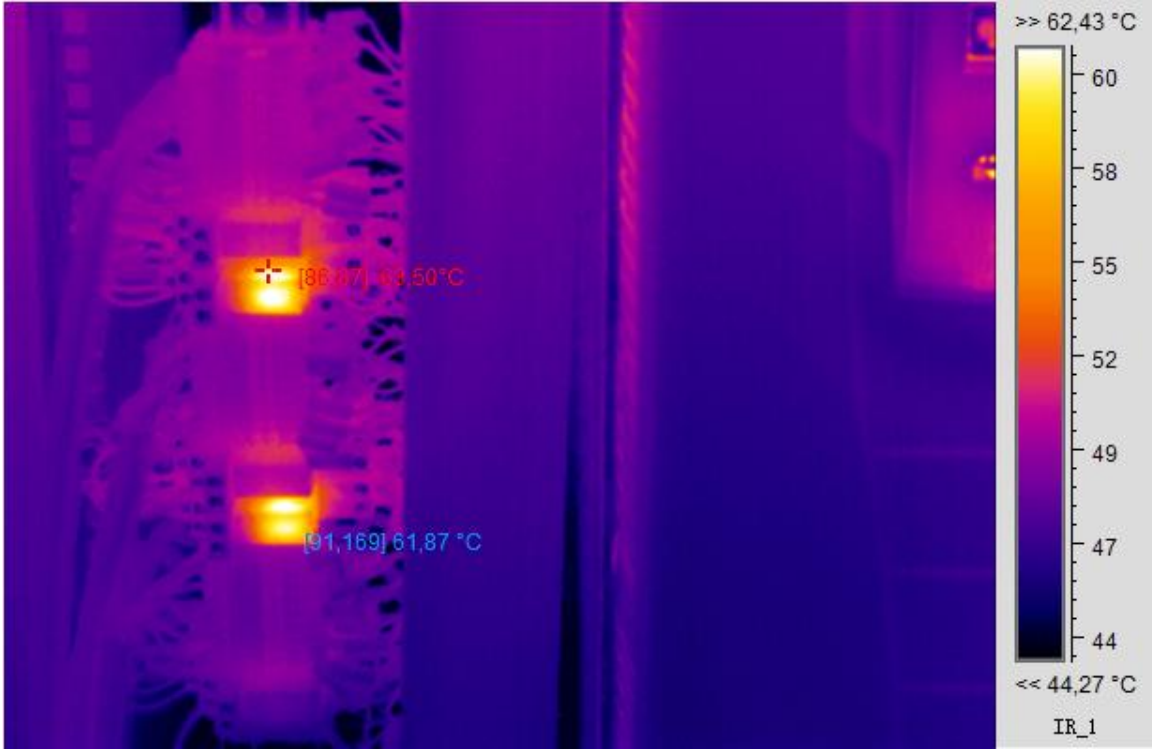
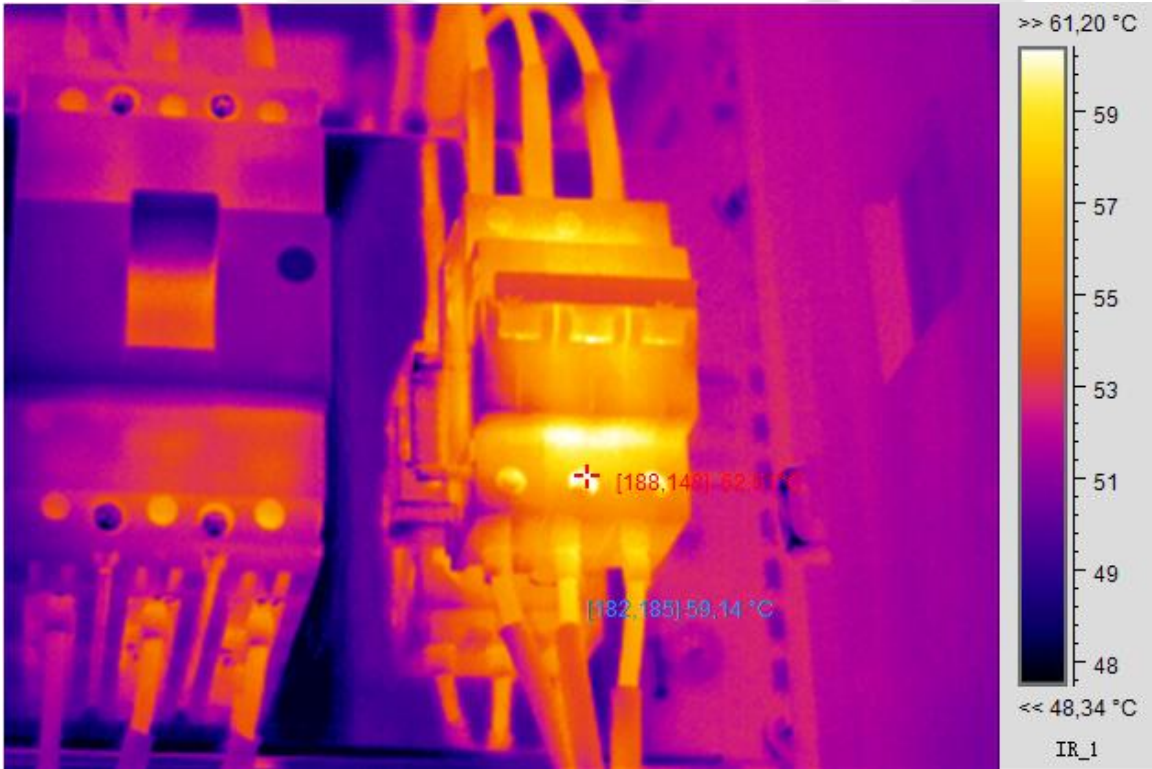
## Klima Santrali Panosu (Çatı)

İlgili panonun tüm şalt malzemesinde aşırı ısınma bulunmaktadır. Bu panonun bulunduğu odaya mutlaka bir klima konmalıdır. Ayrıca pano içinde bulunan motor sürücülerin sağlığı açısından pano kapakları toz filtreli ızgara kapaklı olmalıdır.

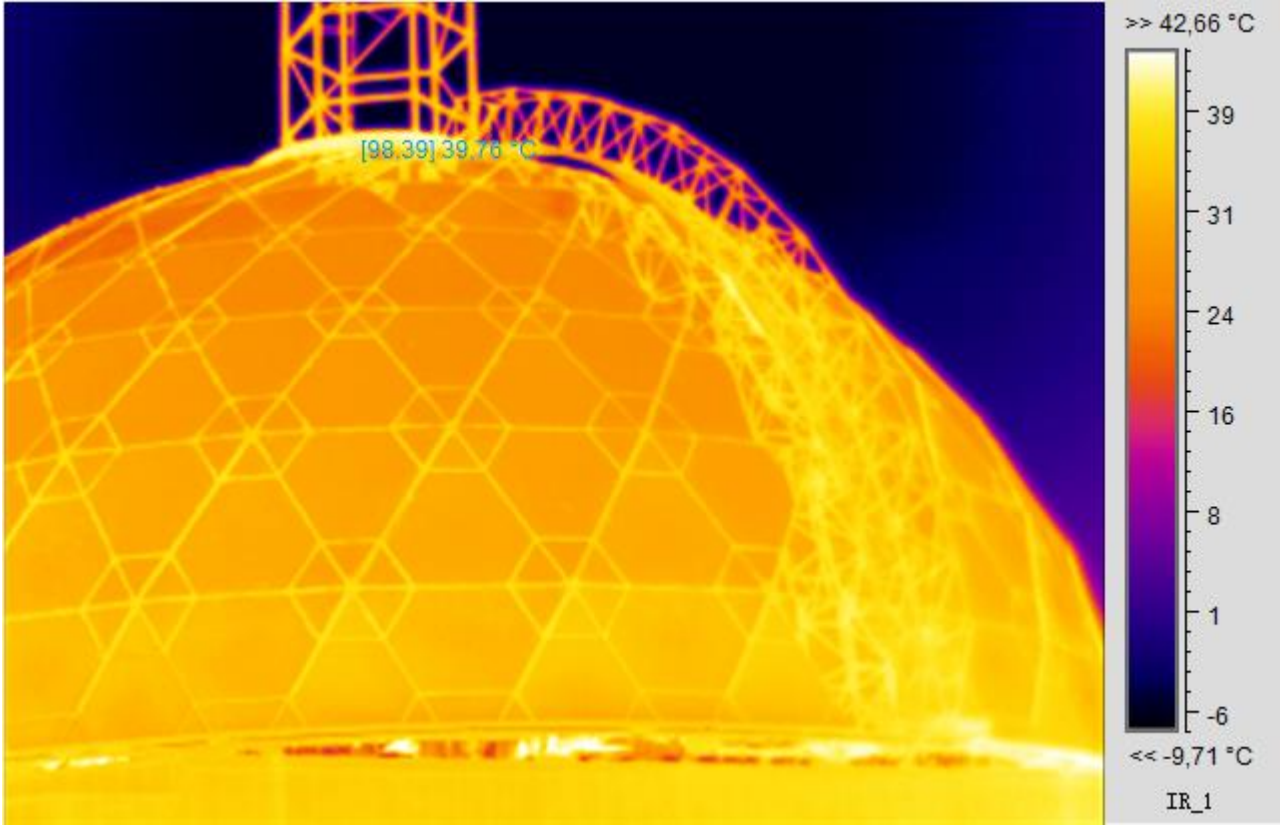
## Cam Kubbe (Çatı)

Cam kubbeden ciddi oranda ısıtma ve soğutma kaybı olmaktadır. Bu konuda neler yapılabileceği konusunda mekanik mühendislik ekibi ile görüşülmelidir.

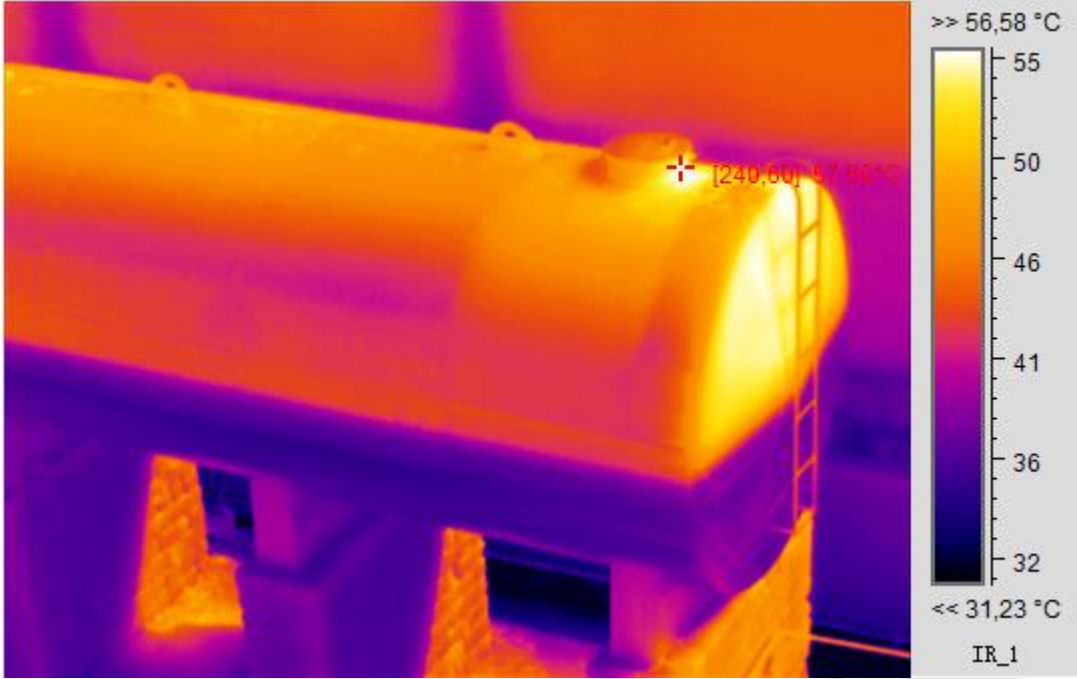
## Jeneratör Yakıt Tankı

Jeneratör yakıt tankının üzerinin kapatılması gerekmektedir. Tank üzerindeki sıcaklık 57 C civarındadır. (Dış hava sıcaklığı 35 C iken)

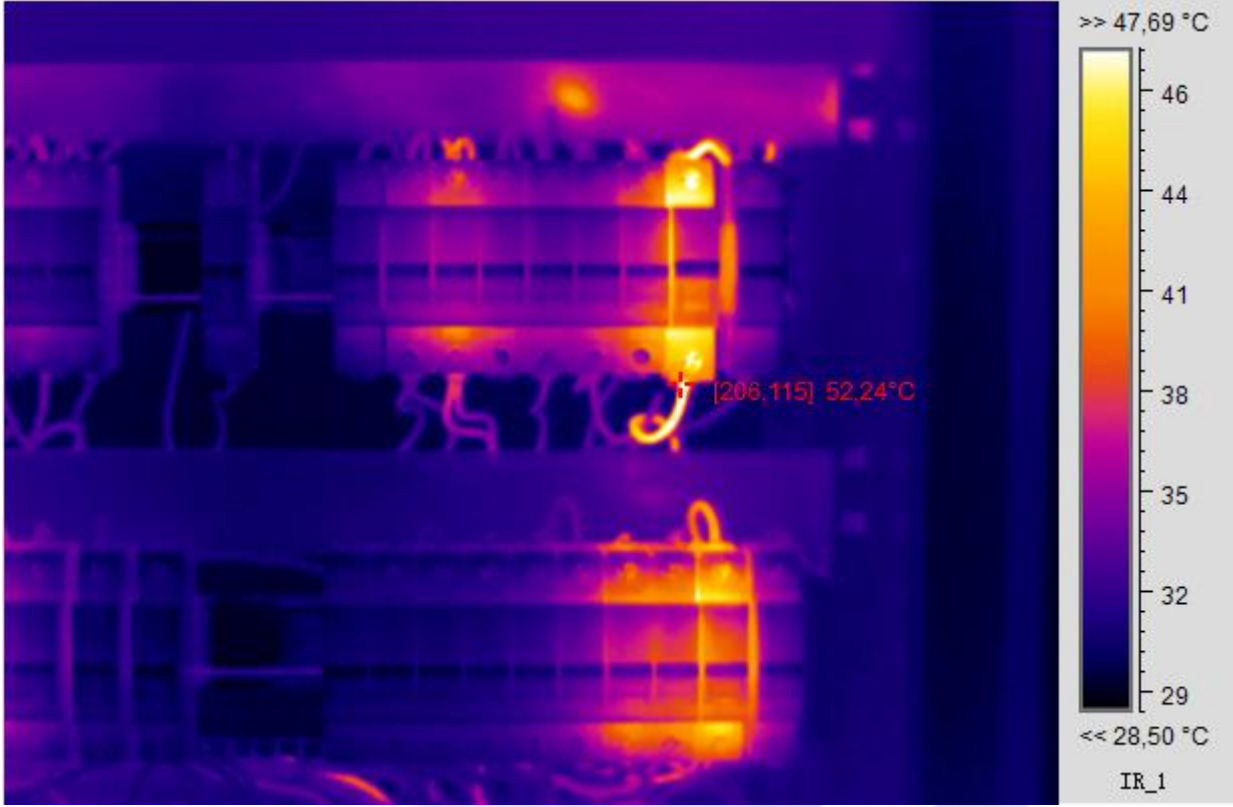
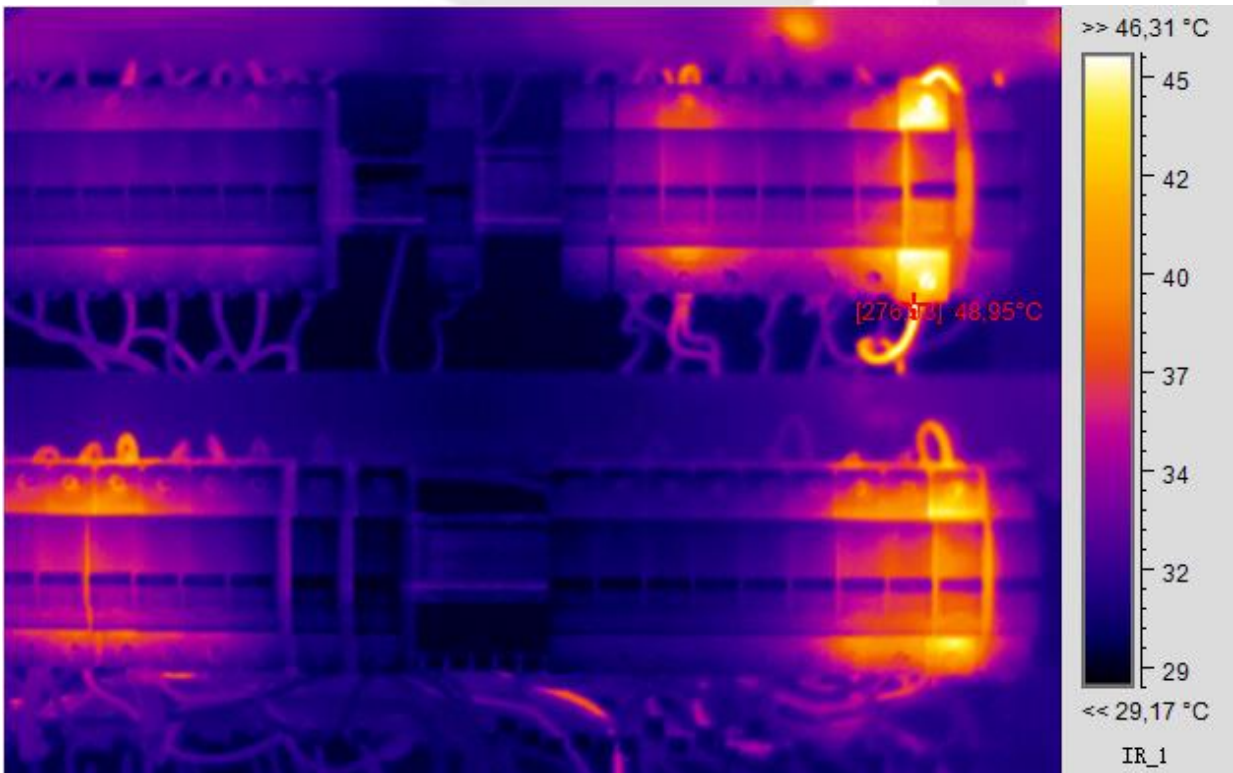
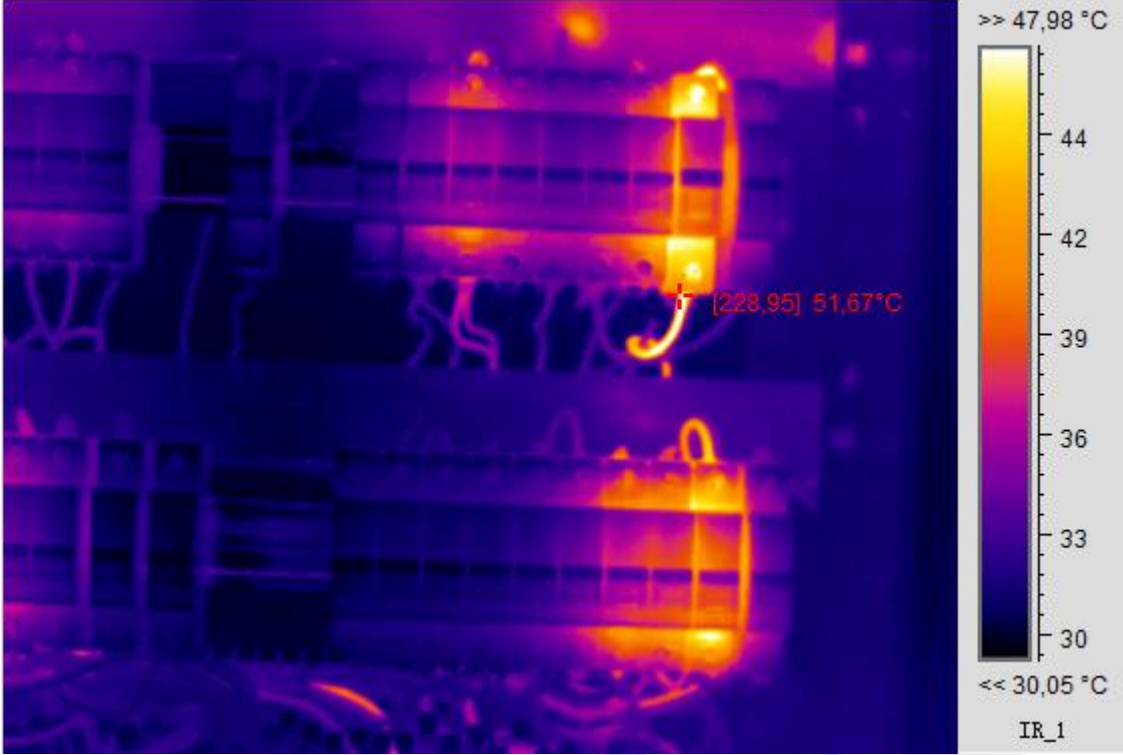
## VIP Otopark Girişi Güvenlik Yanındaki Pano (Schneider Prisma)

Yukarıdaki 3 resim soldan 2.göz panoya aittir. Bazı sigortalar fazla yüklenmeden dolayı ısınırken bazılarında hiç yük geçmemektedir. Panoda yük dağılımının doğru bir şekilde yapılması gerekmektedir. Ayrıca pano ihtiyaca uygun olarak değil başka biryeden sökülüp getirildiğinden pano içindeki sigorta kesme kapasiteleri ve kablolar uygun kesitlerde değildirler. Panonun ihtiyaca uygun olarak yeniden yapılmasını tavsiye ederiz.

Ayrıca pano müşterilerin ulaşabileceği bir yerde olduğundan ya önümün kapatılması veya yerinin değiştirilmesi gereklidir.

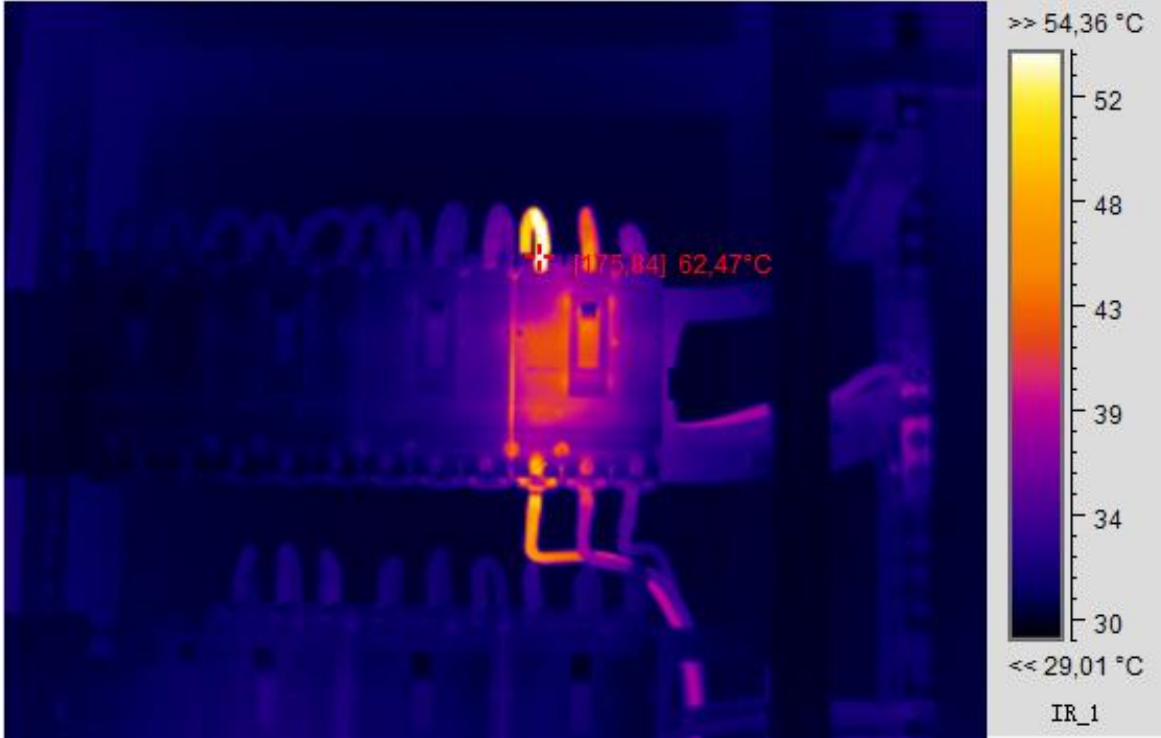
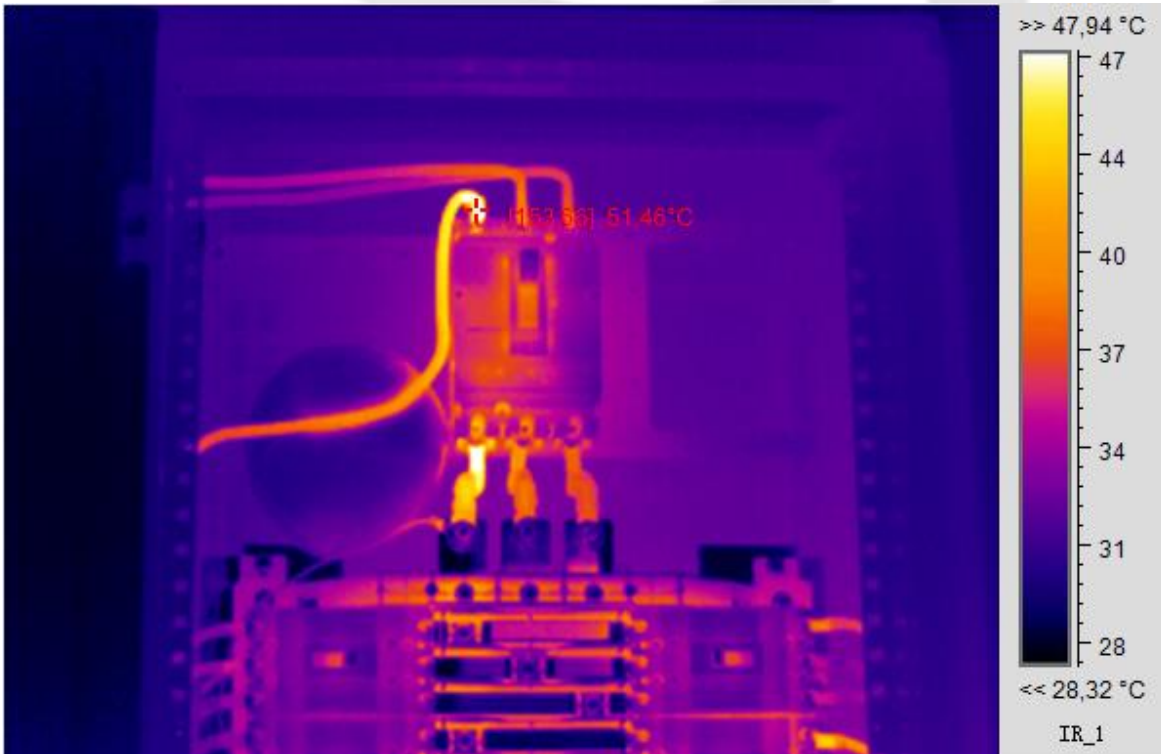
## Daric – Fakir Arasındaki Pano (Schneider Prisma)

Kablolarla fazlar arasında dengesiz yüklenmeye bağlı olarak aşırı ısınma gözlemlenmiştir. Fazlar arasın güç dengesinin sağlanması gereklidir.

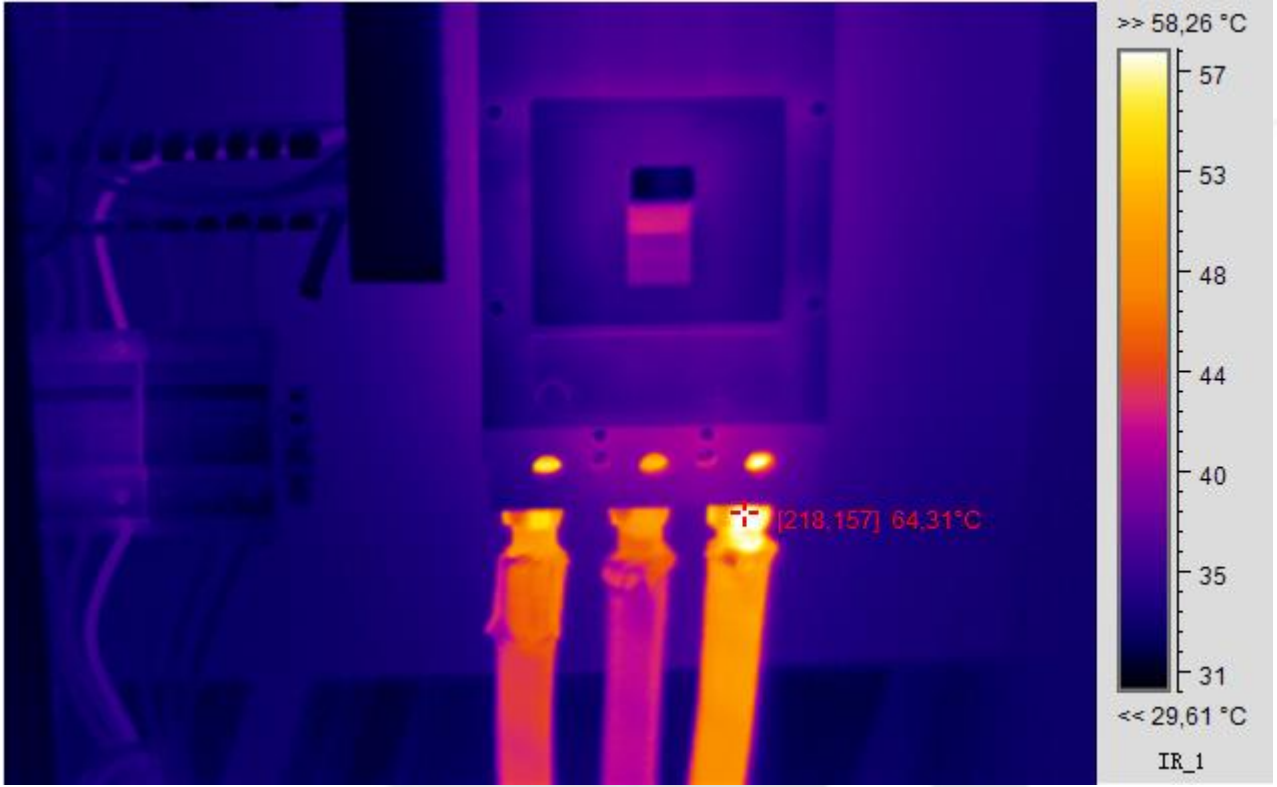
## Yönetim Odasındaki ADP Panosu

Ana şaltire giren kablonun pabuç sıkmasında veya şalter bacaklarındaki somunların torklamasında sorun var. Acil kontrol edilmesi lazım. Ayrıca faz akımlarında da dengesizlik bulunmaktadır. Faz akımlarının dengelenmesi gereklidir.
