## Termal Kamera Ölçüm Raporu

Konu / Subject : Family Mall Termal Kamera Ölçüm Raporu

15.09.09...17.09.09 tarihleri arasında, Irak Erbil de bulunan, Family Mall alışveriş merkezine ait, yapmış olduğumuz termal kamera ölçüm sonuçları ekte dikkatinize sunulmuştur.

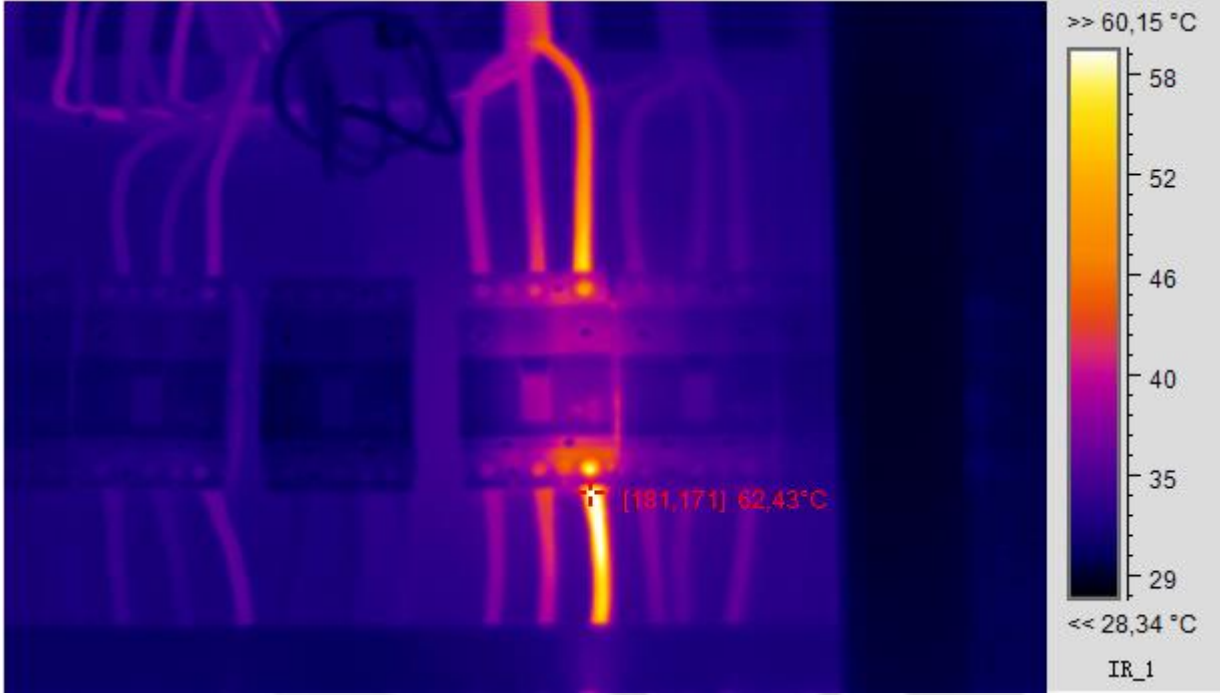
## Yönetim Odasındaki ADP Panosu (Orta Göz)

Faz akımlarındaki dengesizliğe bağlı olarak kablolarda aşırı ısınma gözlemlenmiştir. Faz akımlarının dengelenmesi gereklidir.

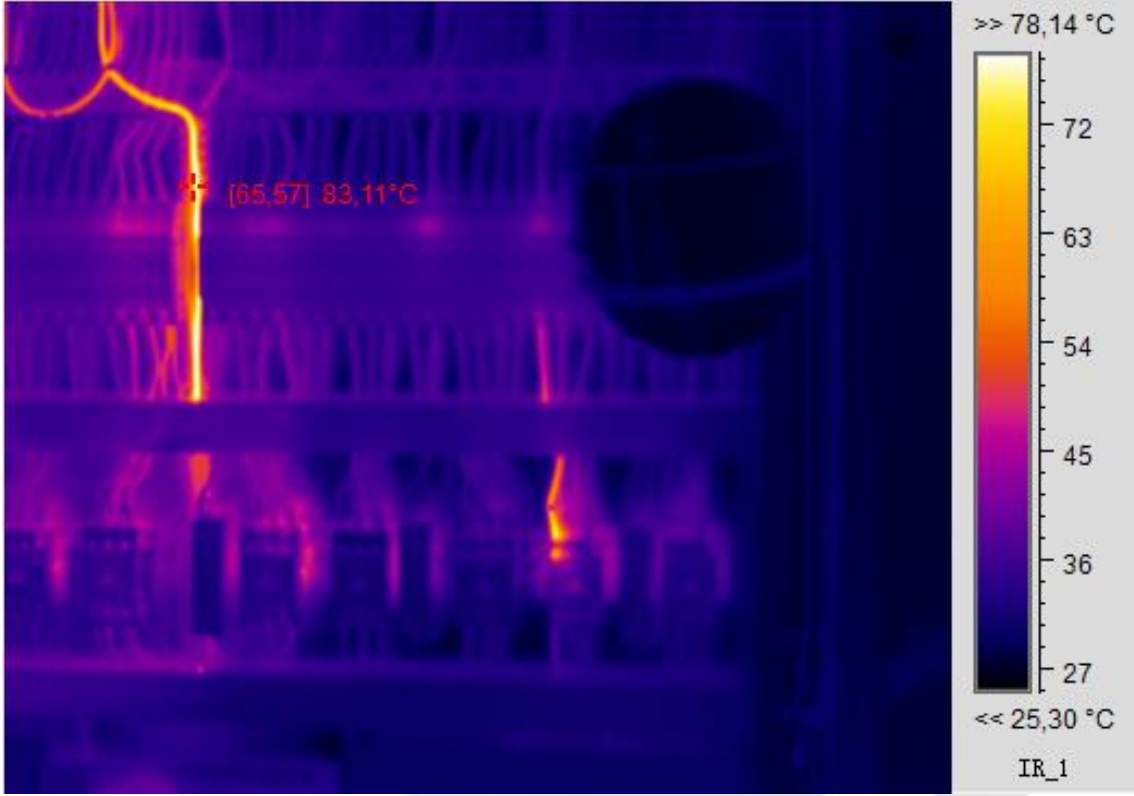
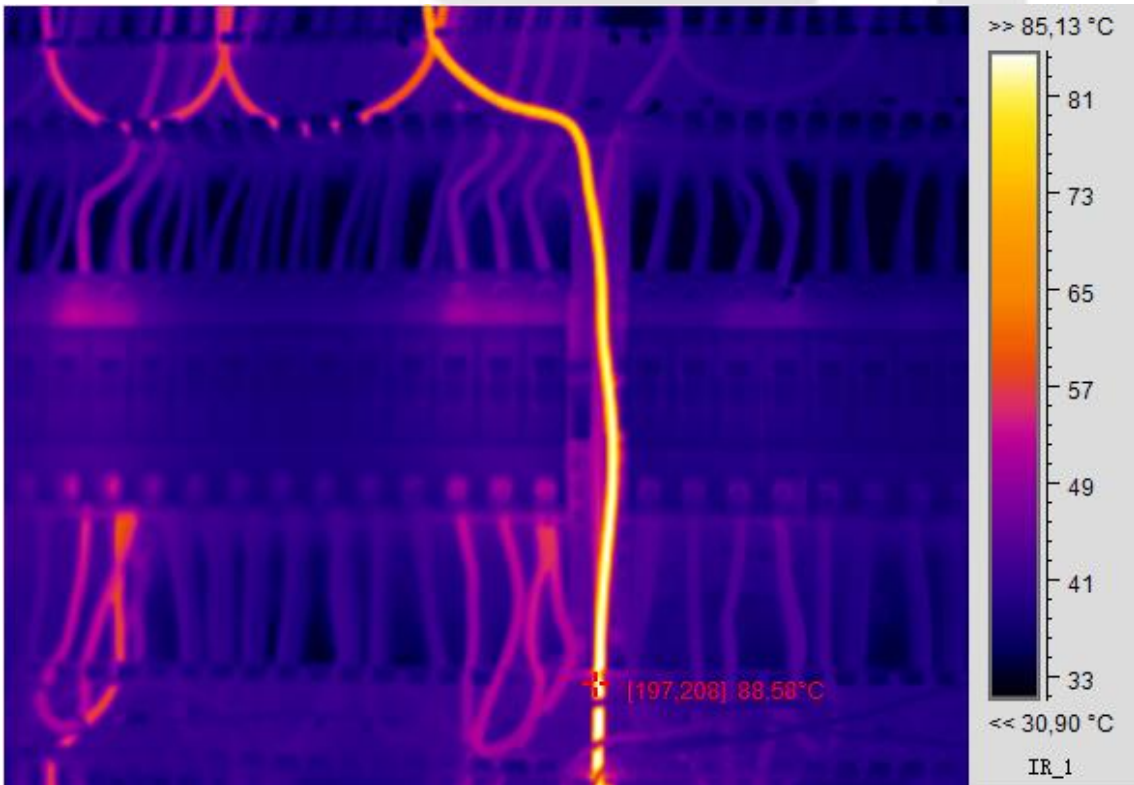
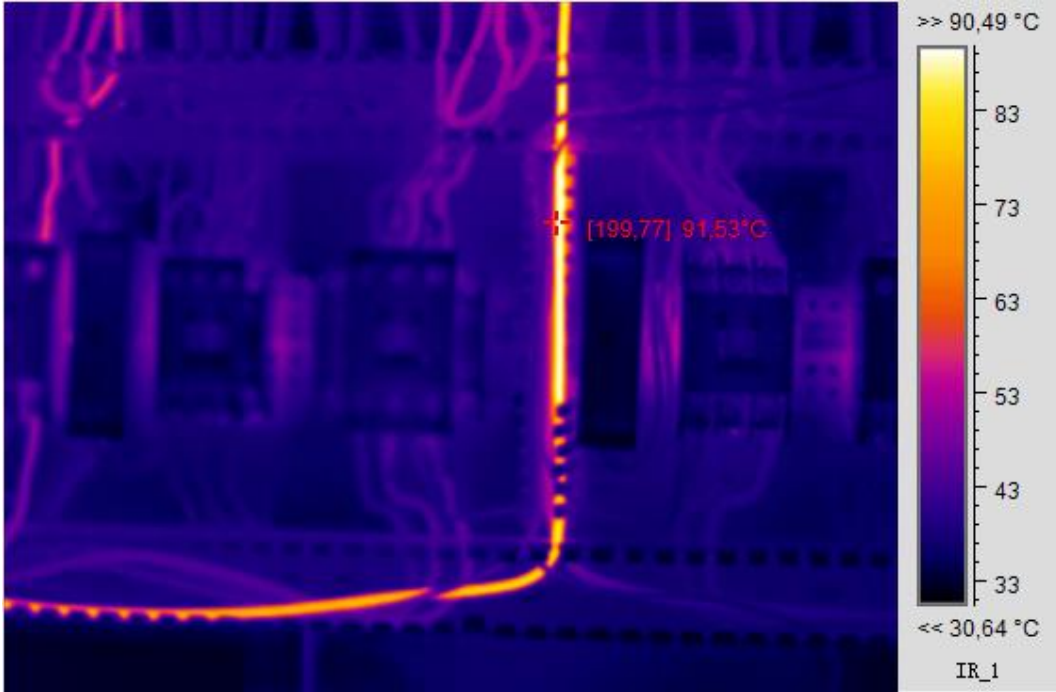
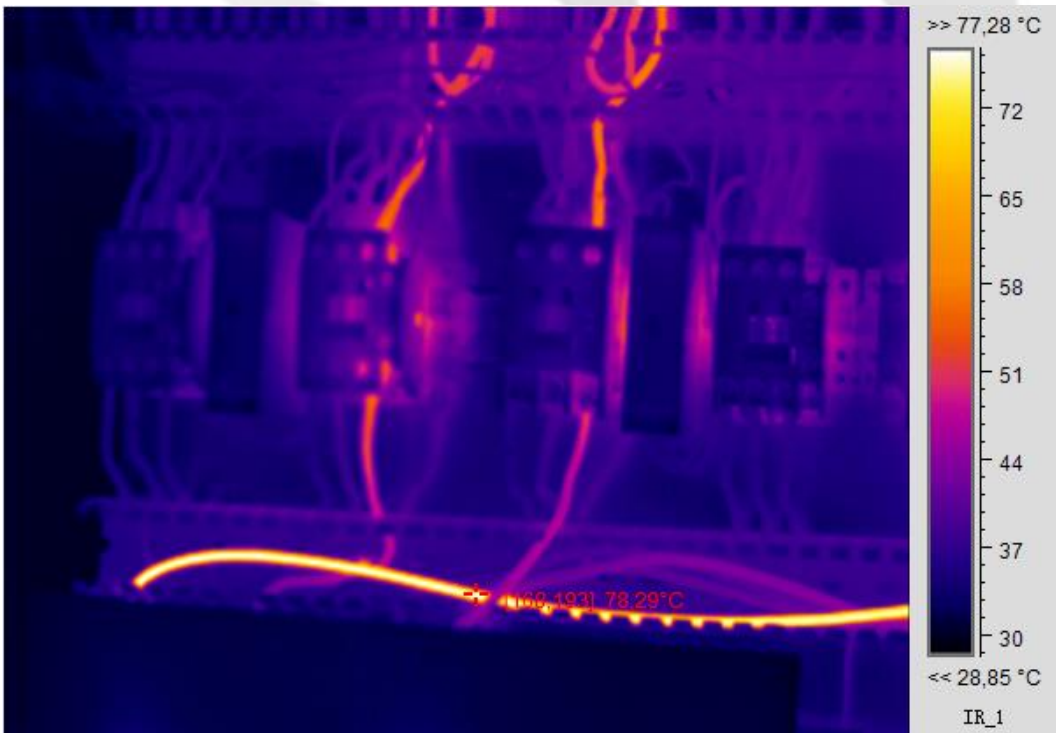
**Food Court Sultanahmet Köftecisi Yanındaki Dağıtım Panosu (Düzeltilme Öncesi)**

Yukarıdaki resimlerden de görüleceği üzere panoda yangın çıkmak üzere. Uyarımız üzerine ilgili kablolar derhal değiştirilmiştir. Ancak devam eden resimden de görüleceği üzere panonun solunda sorun devam etmektedir.

Bu pano müşterilerin ulaşabileceği bir yerde bulunmakta ve kapağı da açık (kilitli değil) tutulmaktadır. Bu sebeple müşteriler ve çocukları için tehlike arz etmektedir. Panonun bulunduğu mahallin kapatılması ve panonun standartlara uygun yeni bir pano ile değiştirilmesini tavsiye ederiz.

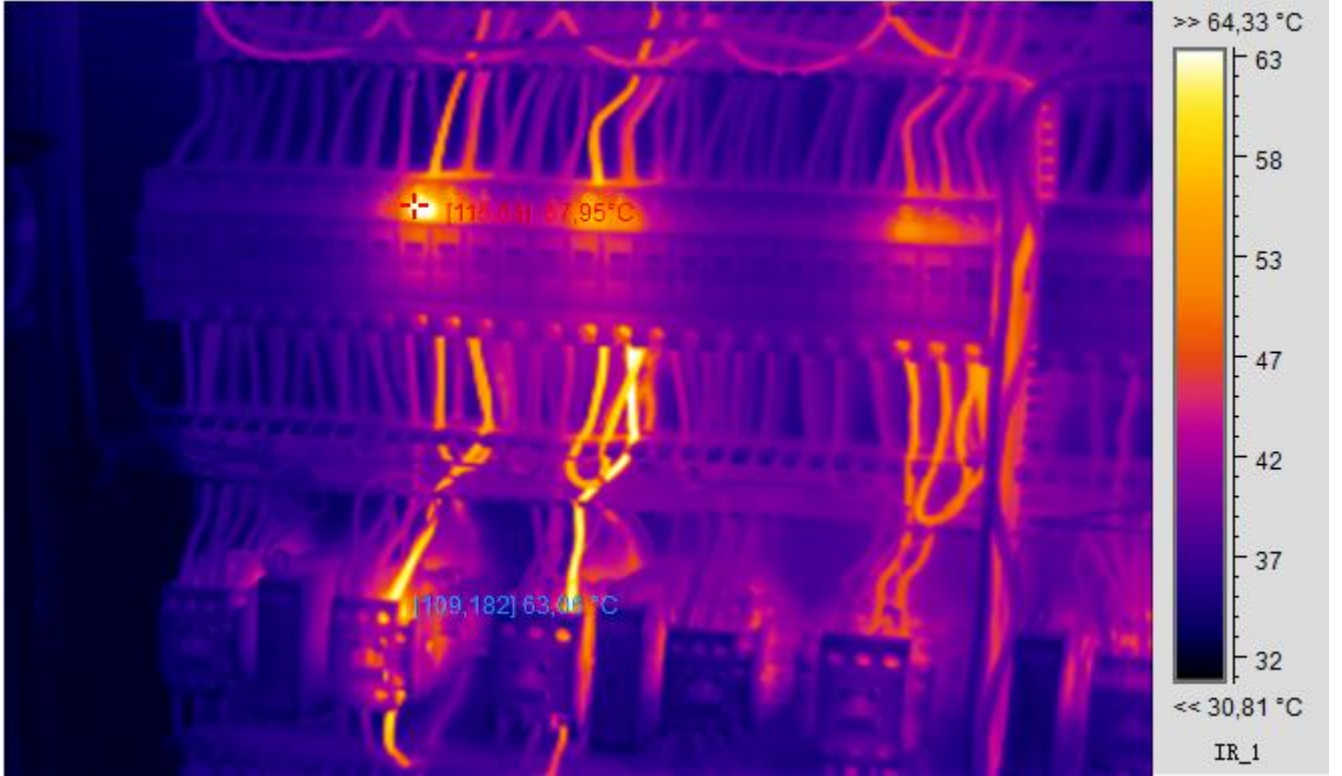
### Food Court Sultanahmet Köftecisi Yanındaki Dağıtım Panosu (Düzeltilme Sonrası)

Panonun sağındaki sorun düzeltildikten sonra yapılan ölçümlerde sol tarafındaki sorunun devam etmekte olduğu görülmüştür.

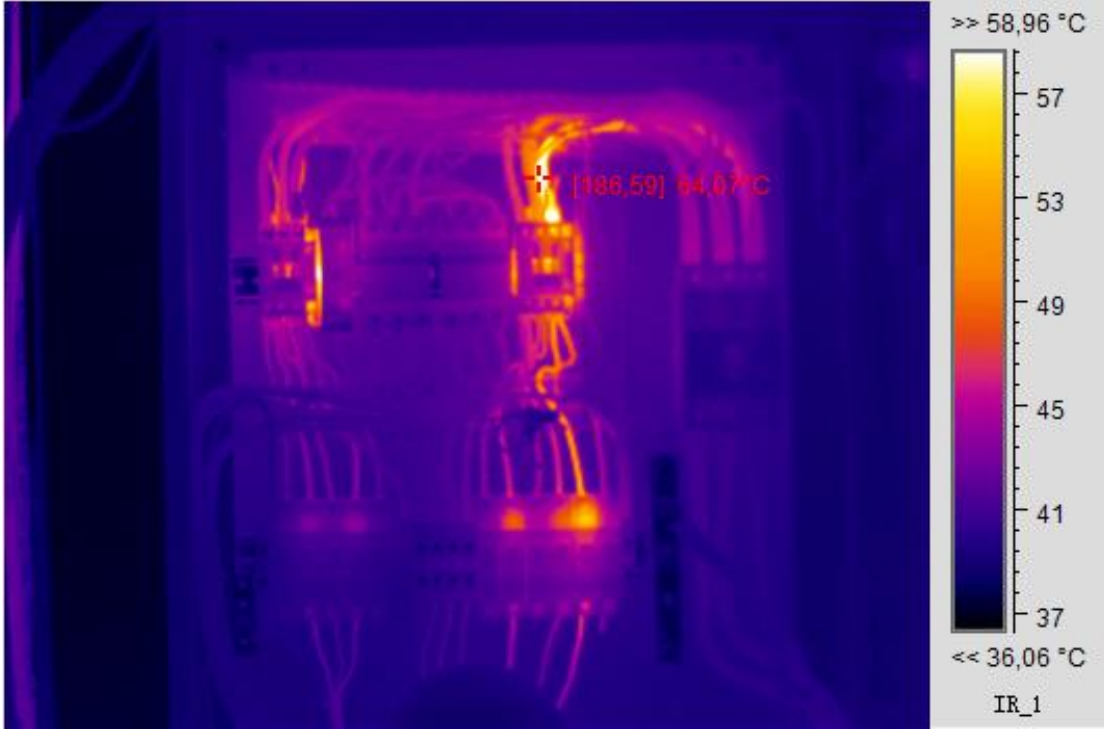
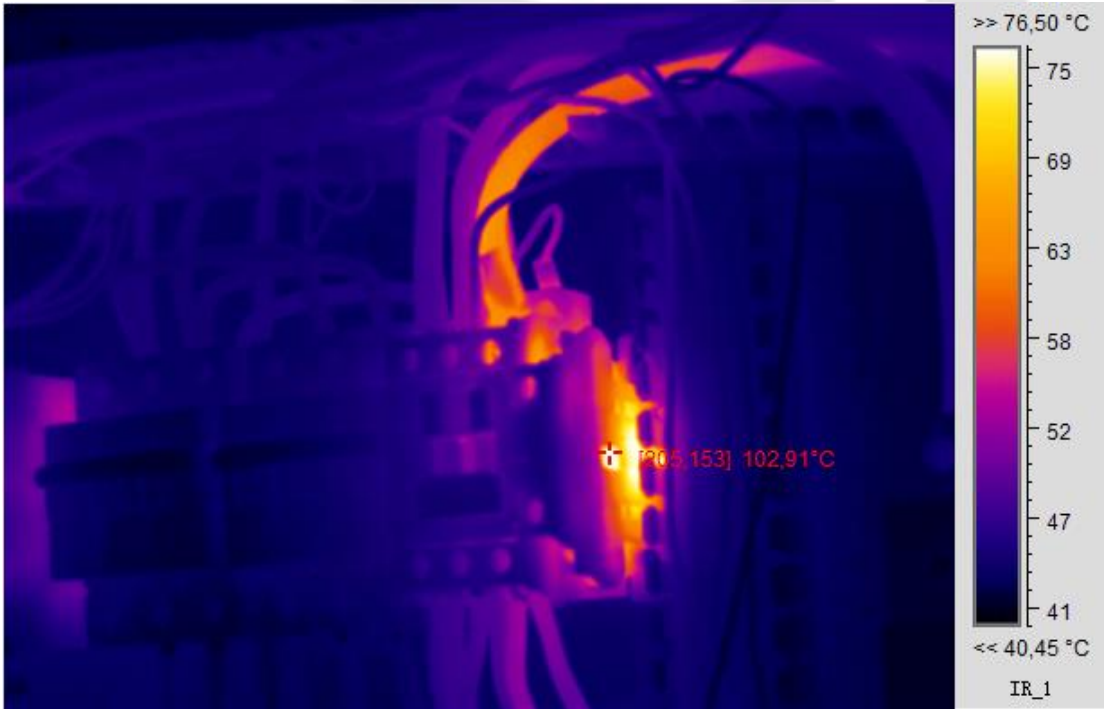
## 2. Bodrum Garaj Aydınlatma Panosu

Fazlar arası dengesizlik sebebi ile kablolarda aşırı ısınma var. Pano standartlara uygun değil. Panonun değiştirilerek faz dengesinin sağlanması gereklidir. Yukarıdaki kontaktör yanmak üzeredir. Ayrıca panonun bulunduğu ortamda havalandırma bulunmamaktadır. Bu nedenle ortam 40 C civarındadır.

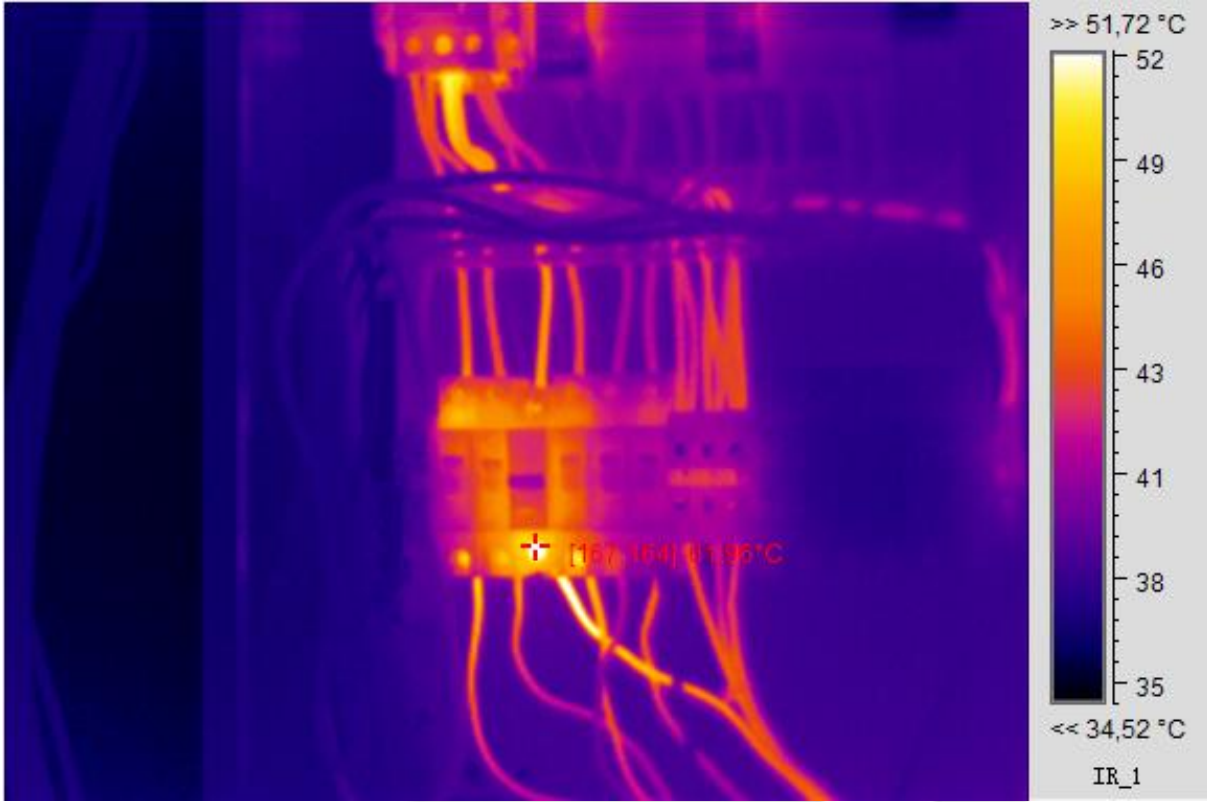
### 3. Bodrum Garaj Aydınlatma Panosu

Fazlar arası dengesizlik sebebi ile kablolarda aşırı ısınma var. Pano standartlara uygun değil. Panonun değiştirilerek faz dengesinin sağlanması gereklidir. Ayrıca panonun bulunduğu ortamda havalandırma bulunmamaktadır. Bu nedenle ortam 40 C civarındadır.

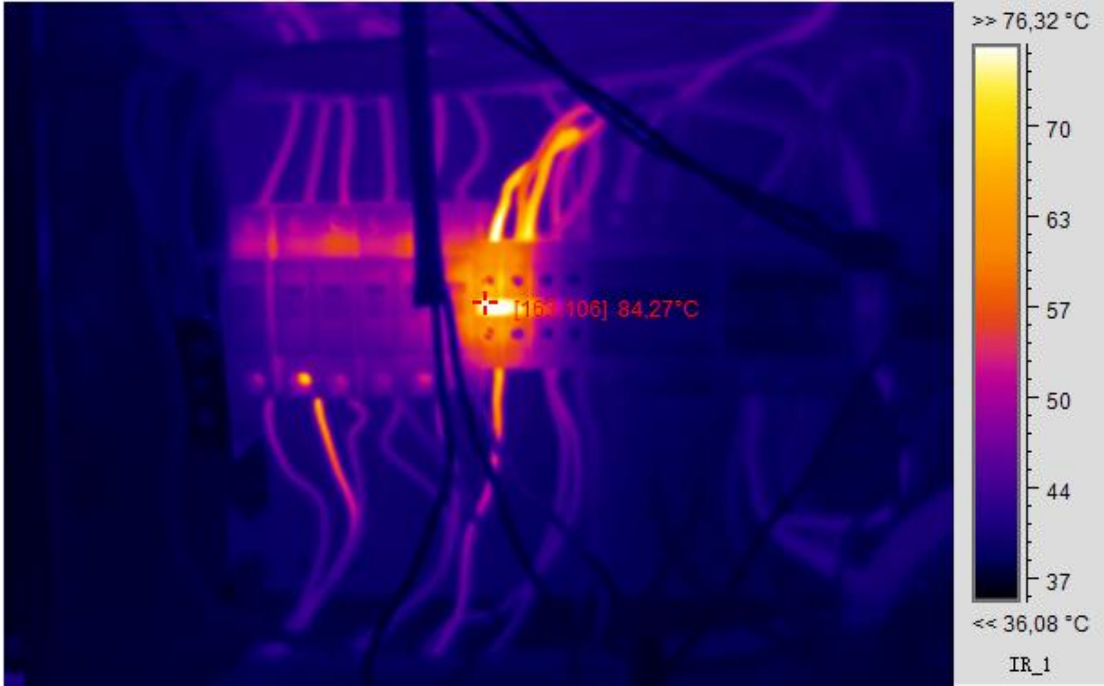
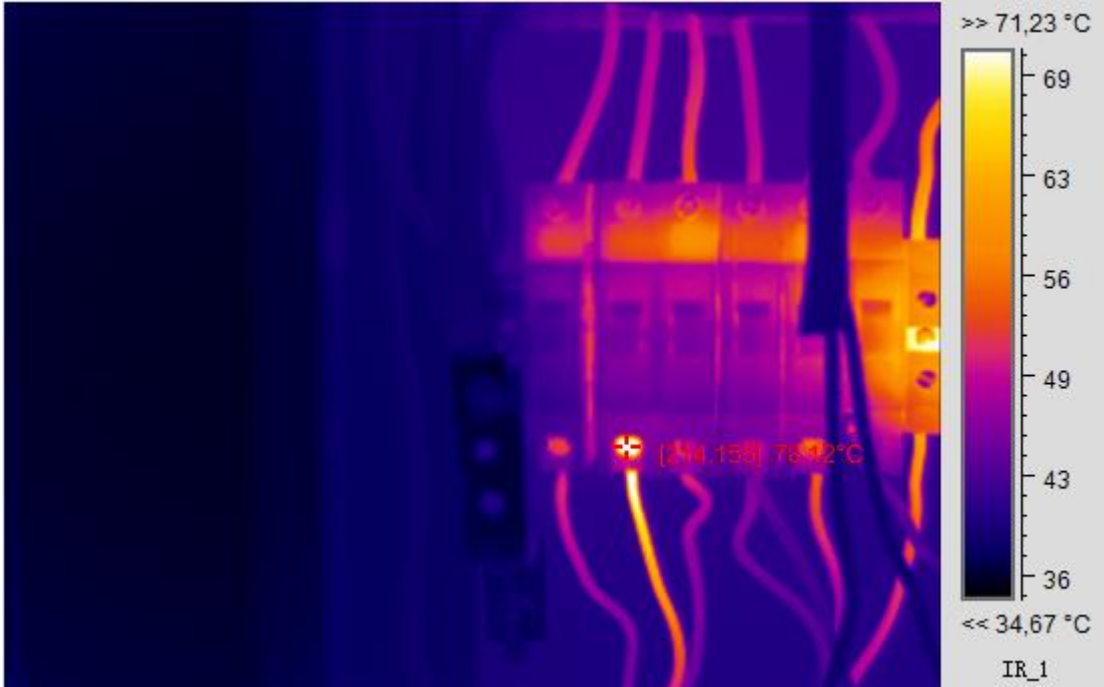
## 1. Bodrum Garaj Aydınlatma Panosu

Aşırı yüklenme veya gevşekliğe bağlı klemens – Sigorta - kablolarda aşırı ısınma var. Pano standartlara uygun değil. Panonun değiştirilerek faz dengesinin sağlanması gereklidir. Ayrıca panonun bulunduğu ortamda havalandırma bulunmamaktadır. Bu nedenle ortam 40 C civarındadır.

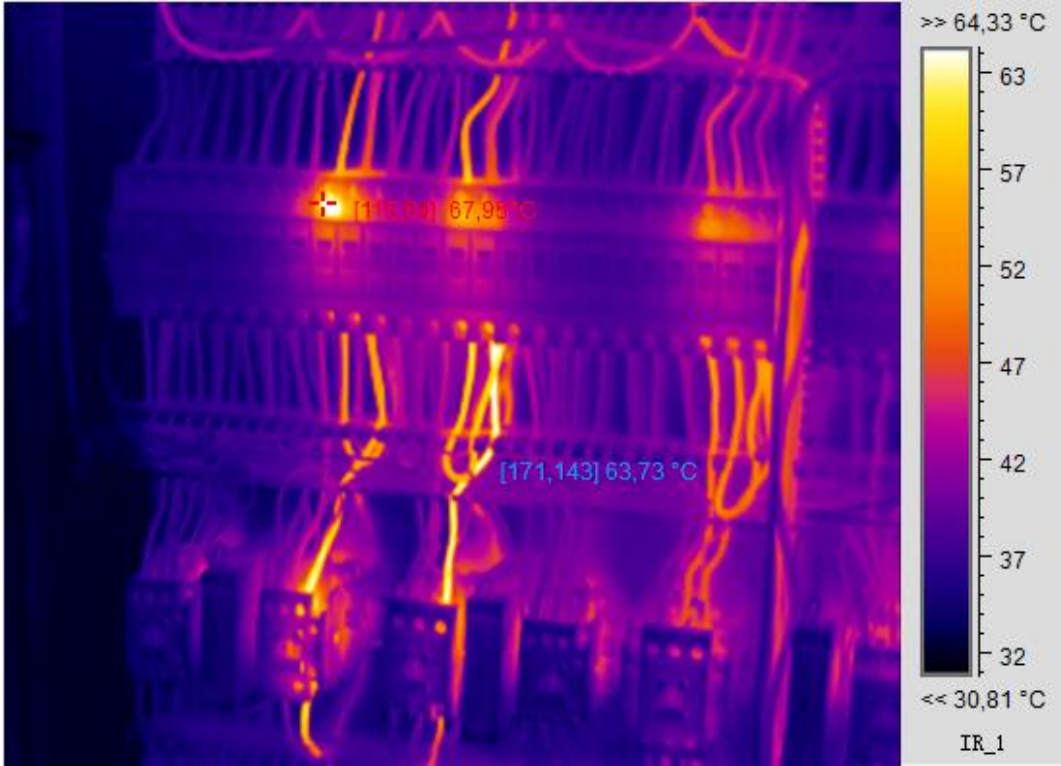
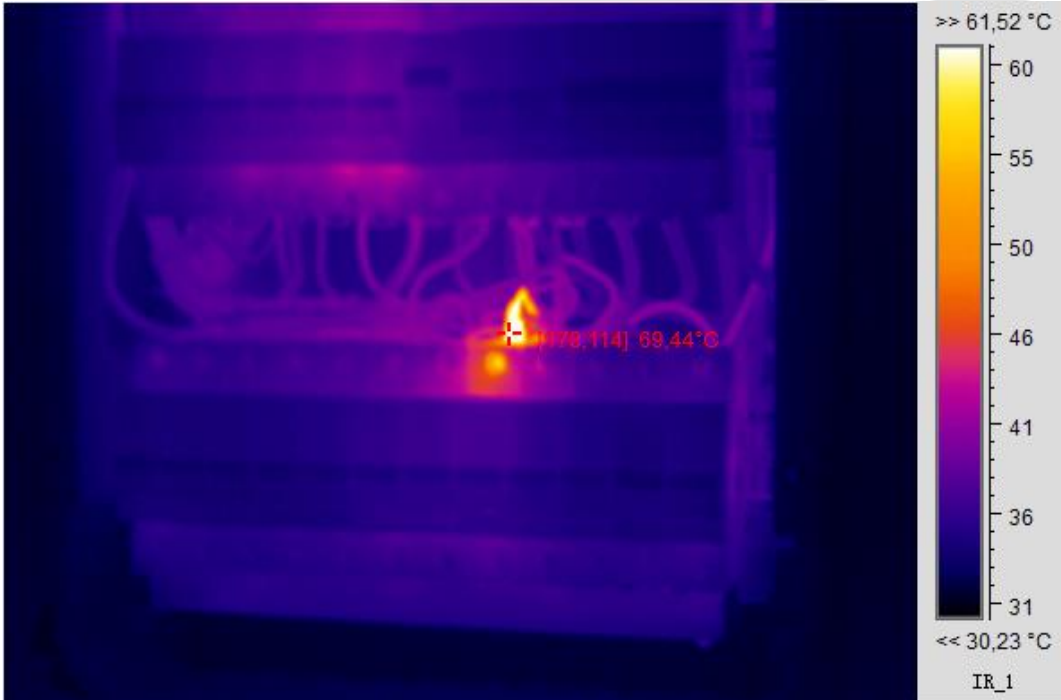
## Sultanahmet Köftecisi Panosu

Üstteki resimdeki panoda aşırı yüklenmeye bağlı ısınma tespit edilmiştir. Alttaki resimdeki panoda bağlantı gevşekliğine bağlı olarak aşırı ısınma tespit edilmiştir. Acil önlem alınmalıdır.

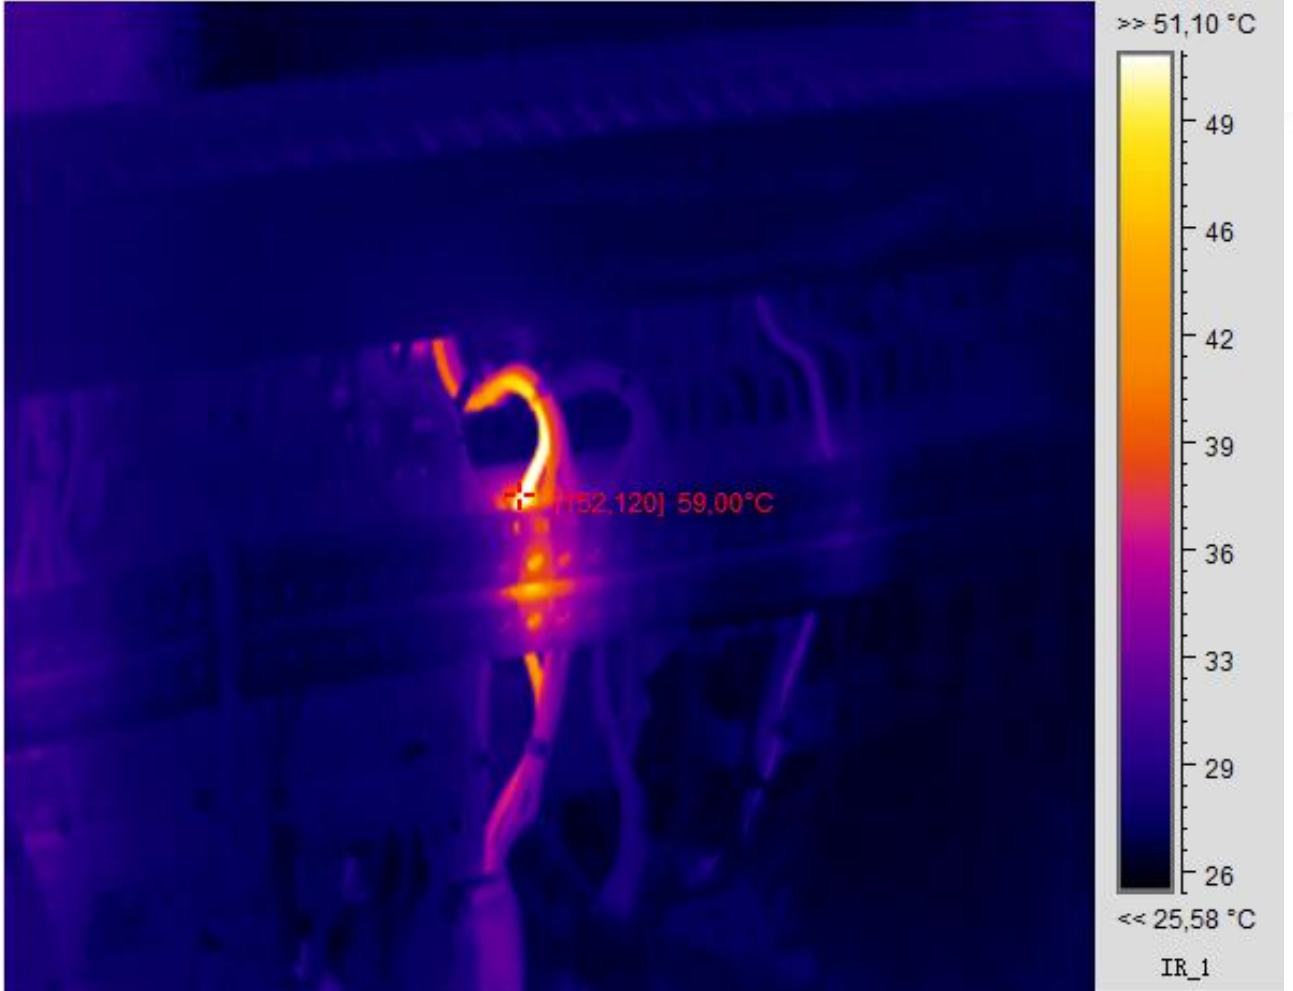
## Kebap House Panosu

Panoda aşırı yüklenmeye bağlı ısınma tespit edilmiştir. Acil önlem alınmalıdır.

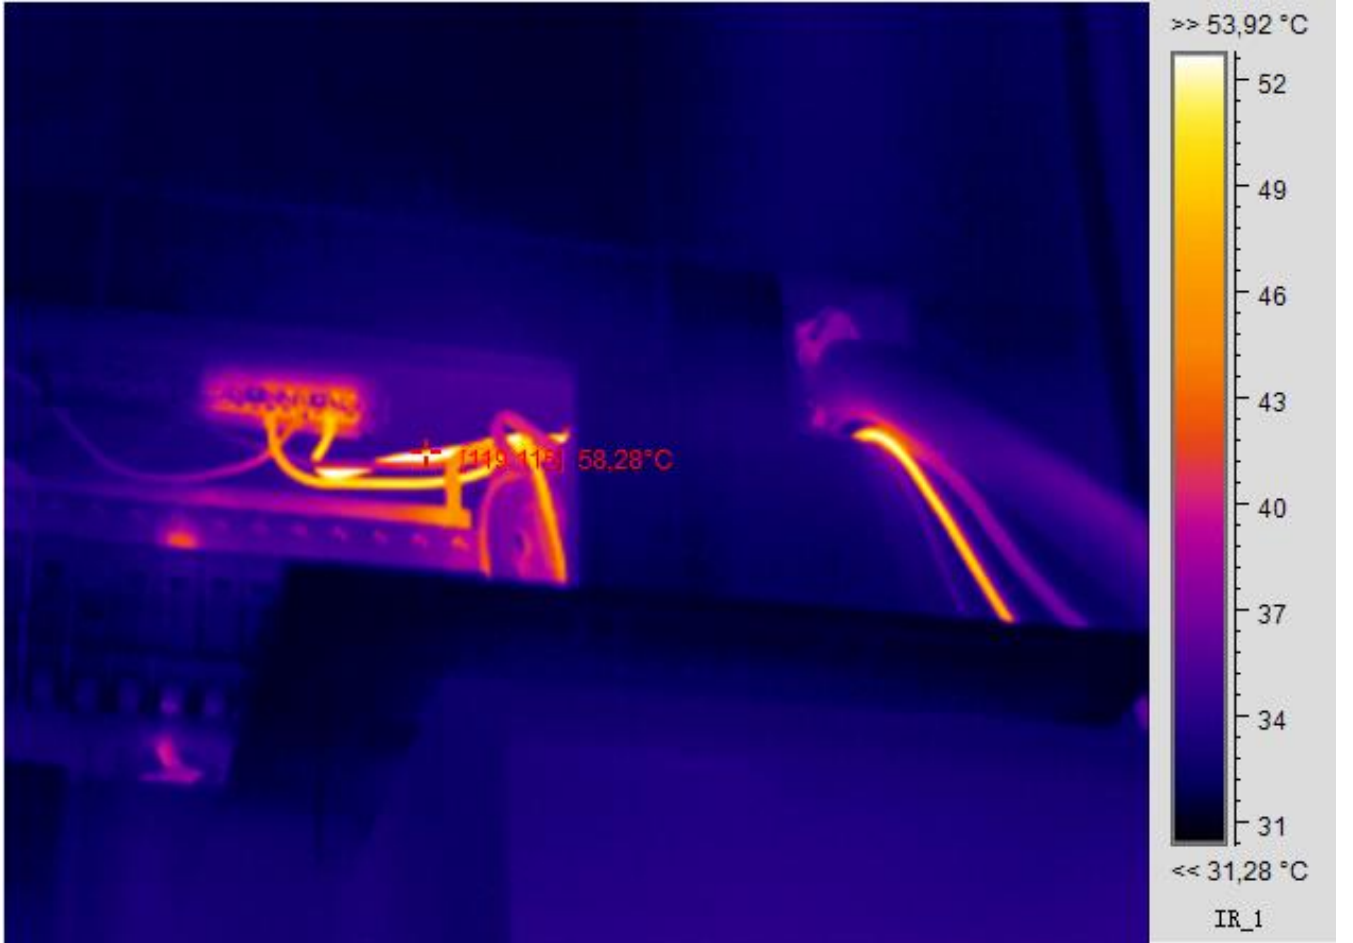
## Mixx Panosu

Nötr kablosu üzerinde aşırı yüklenmeye bağlı aşırı ısınma tespit edilmiştir. Acil önlem alınmalıdır.

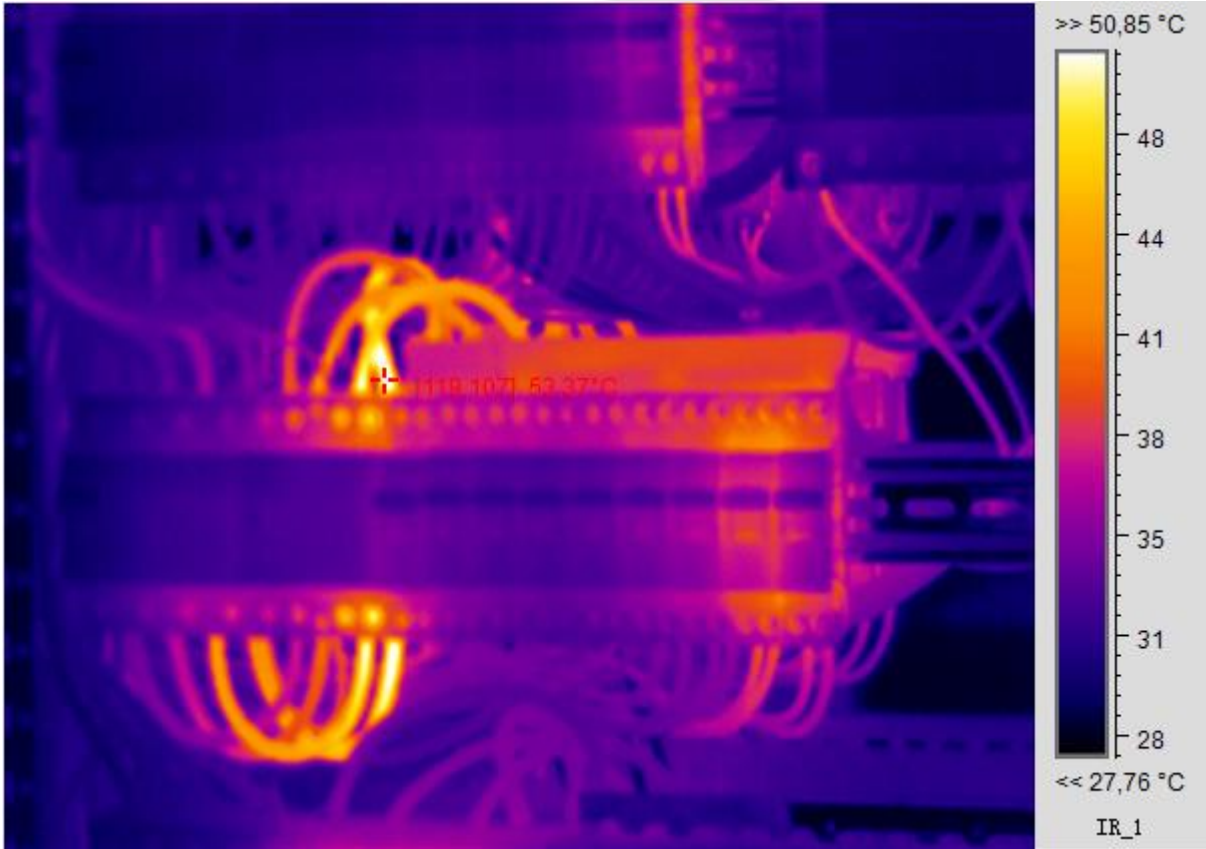
### Mike Sport Panosu

Fazlar arası dengesiz yüklenmeye bağlı aşırı ısınma tespit edilmiştir. Ayrıca Sigorta barası çıplak bırakılmış pano kapağı açıldığında tehlike arz ediyor.

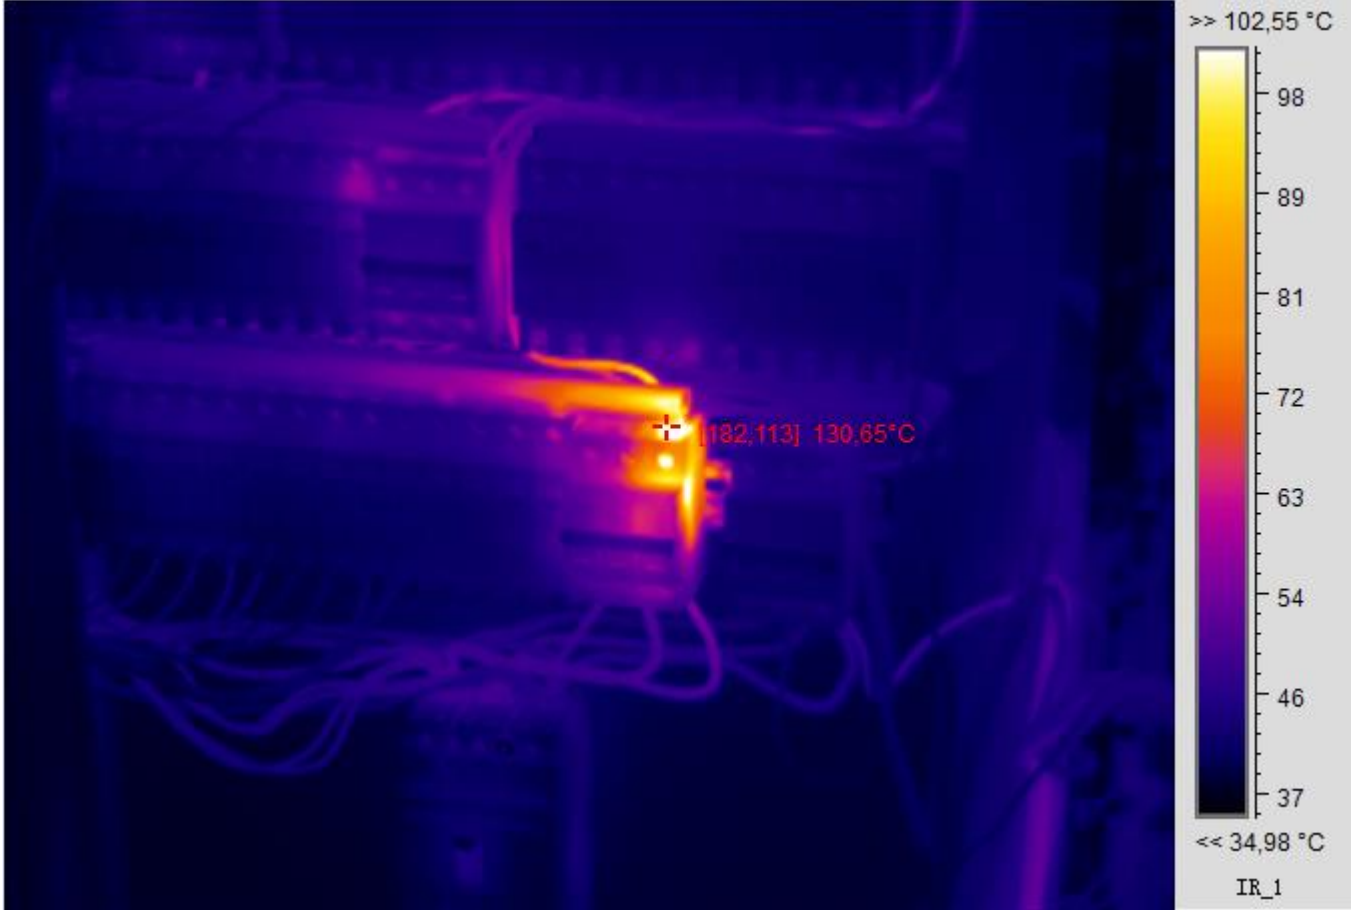
## Digital City Panosu

Dengesiz yüklenmeye veya kablo bağlantı gevşekliğine bağlı aşırı ısınma tespit edilmiştir. Acil önlem alınmalı aksi takdirde yangın çıkması kaçınılmazdır.

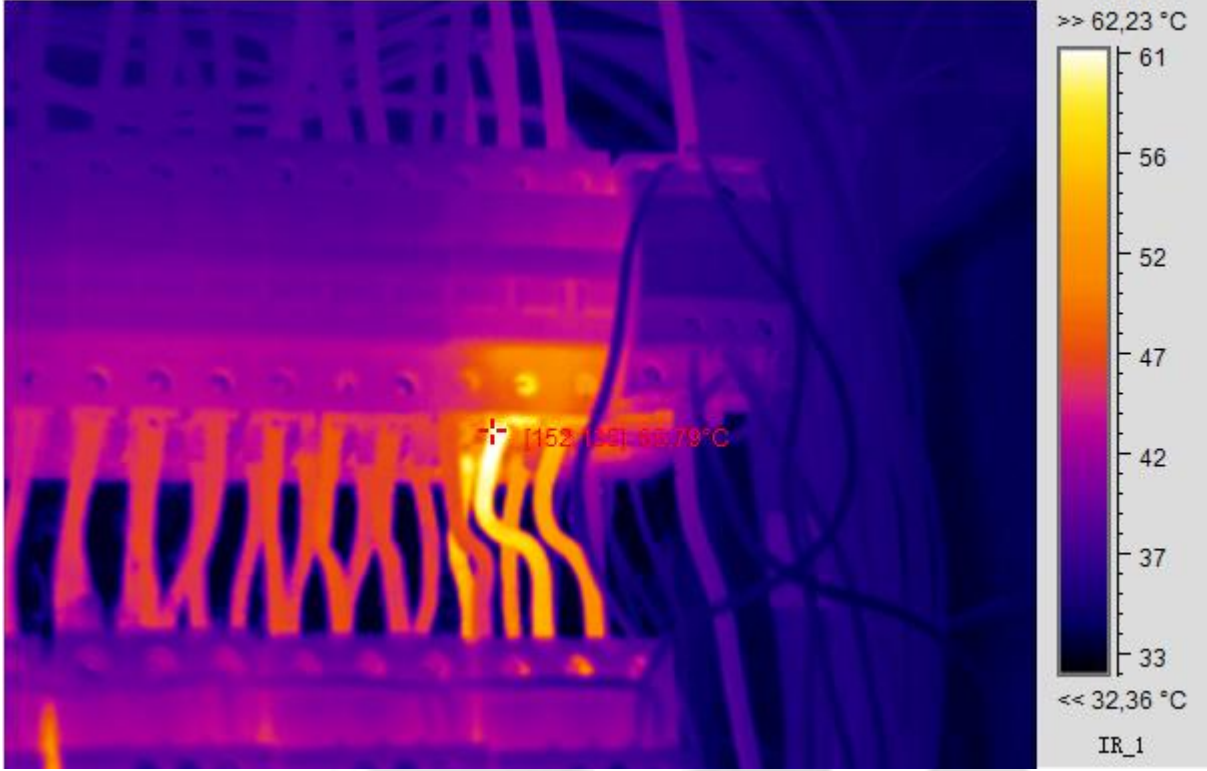
## Texas Chicken Panosu

Dengesiz yüklenme veya kablo bağlantı gevşekliğine bağlı aşırı ısınma tespit edilmiştir.

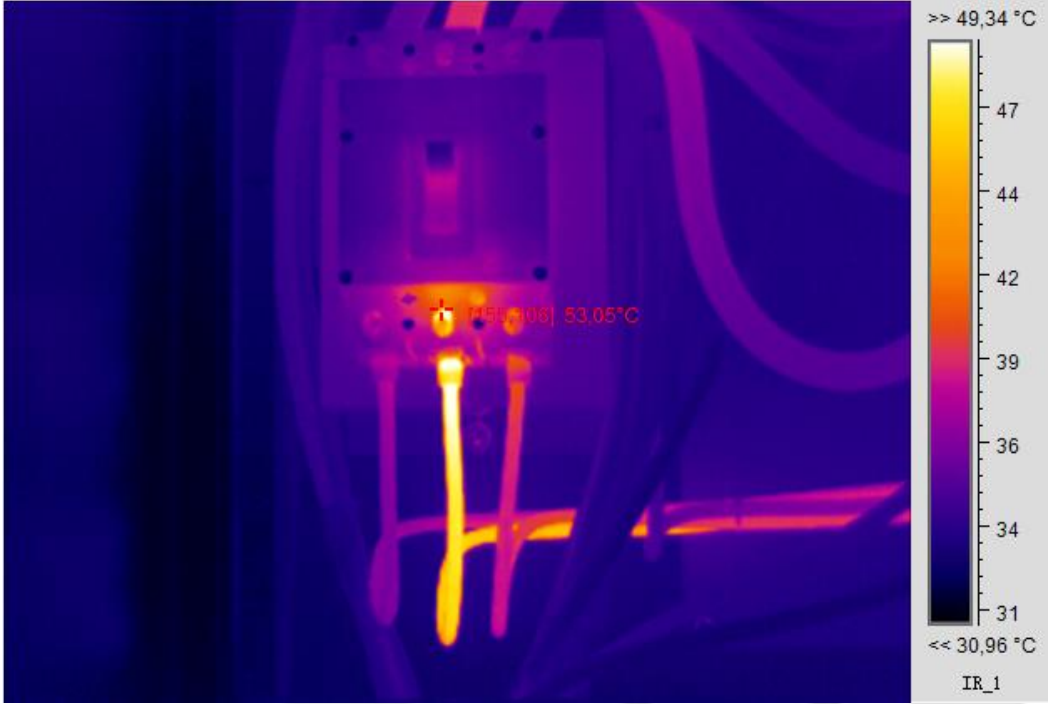
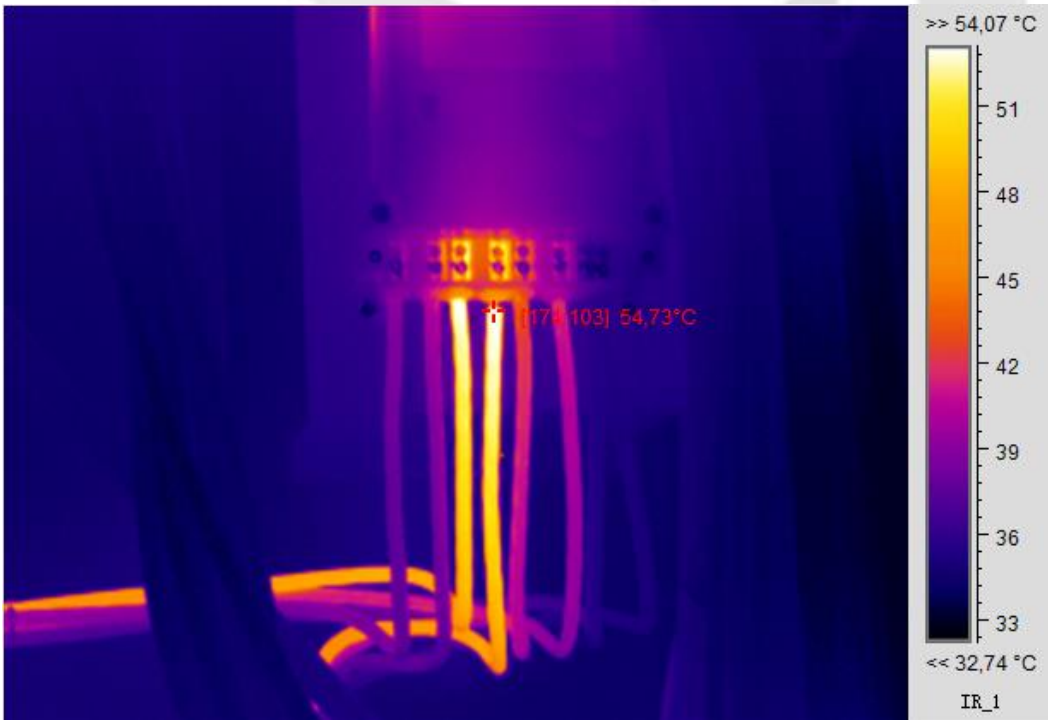
## Ada Cafe Panosu

Yukarıdaki iki resimde fazlar arası dengesiz yüklenmeye bağlı aşırı ısınma tespit edilmiştir.

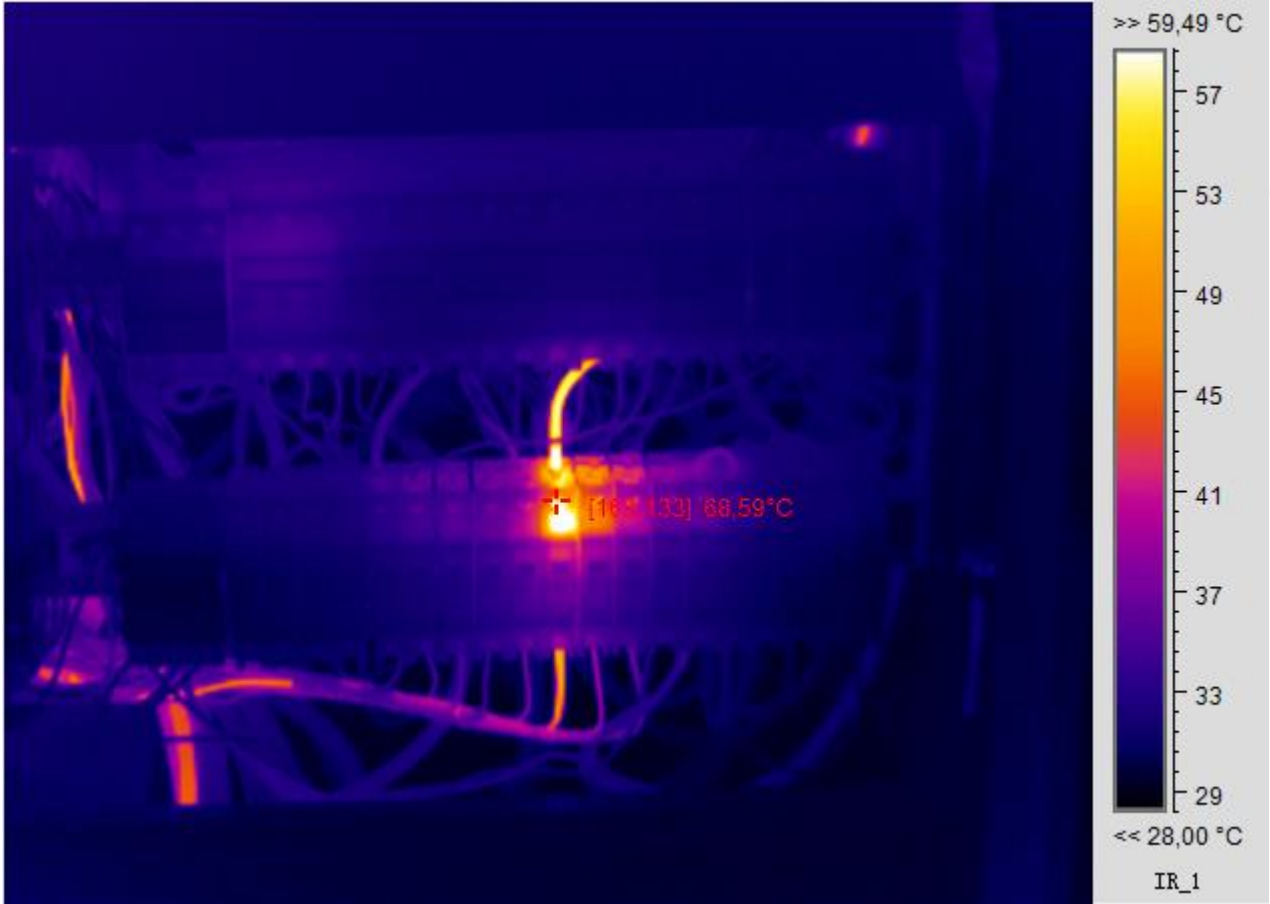
Bu resimde, dengesiz yüklenme veya kablo bağlantı gevşekliğine bağlı aşırı ısınma tespit edilmiştir. Panolar standartlara uymamaktadır. Mümkünse değiştirilmesini tavsiye ederiz.

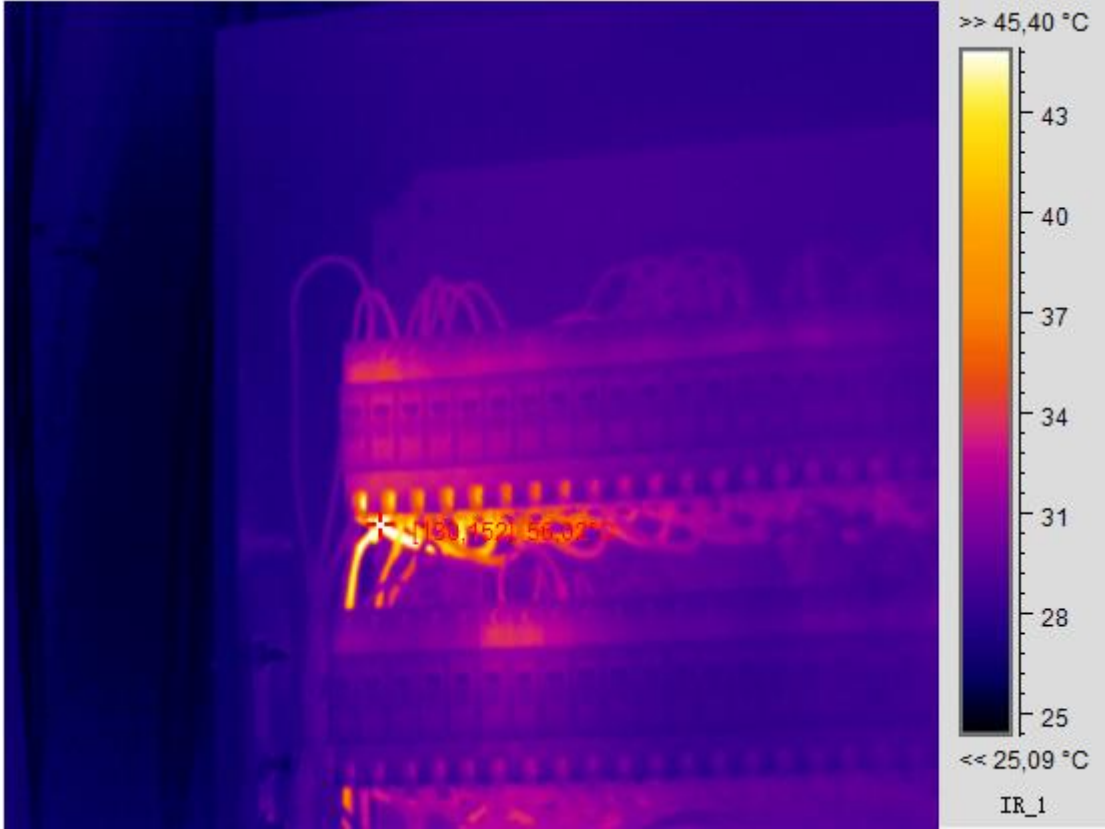
## Defacto Panosu

Dengesiz yüklenme veya kablo bağlantı gevşekliğine bağlı aşırı ısınma tespit edilmiştir.
